DIRECCIÓN DE CUENCAS Y SUSTENTABILIDAD

GERENCIA DE LABORATORIO

“RESULTADOS DEL MONITOREO RÍO SANTIAGO, RÍO ZULA Y ARROYO EL AHOGADO DE ABRIL DE 2010”

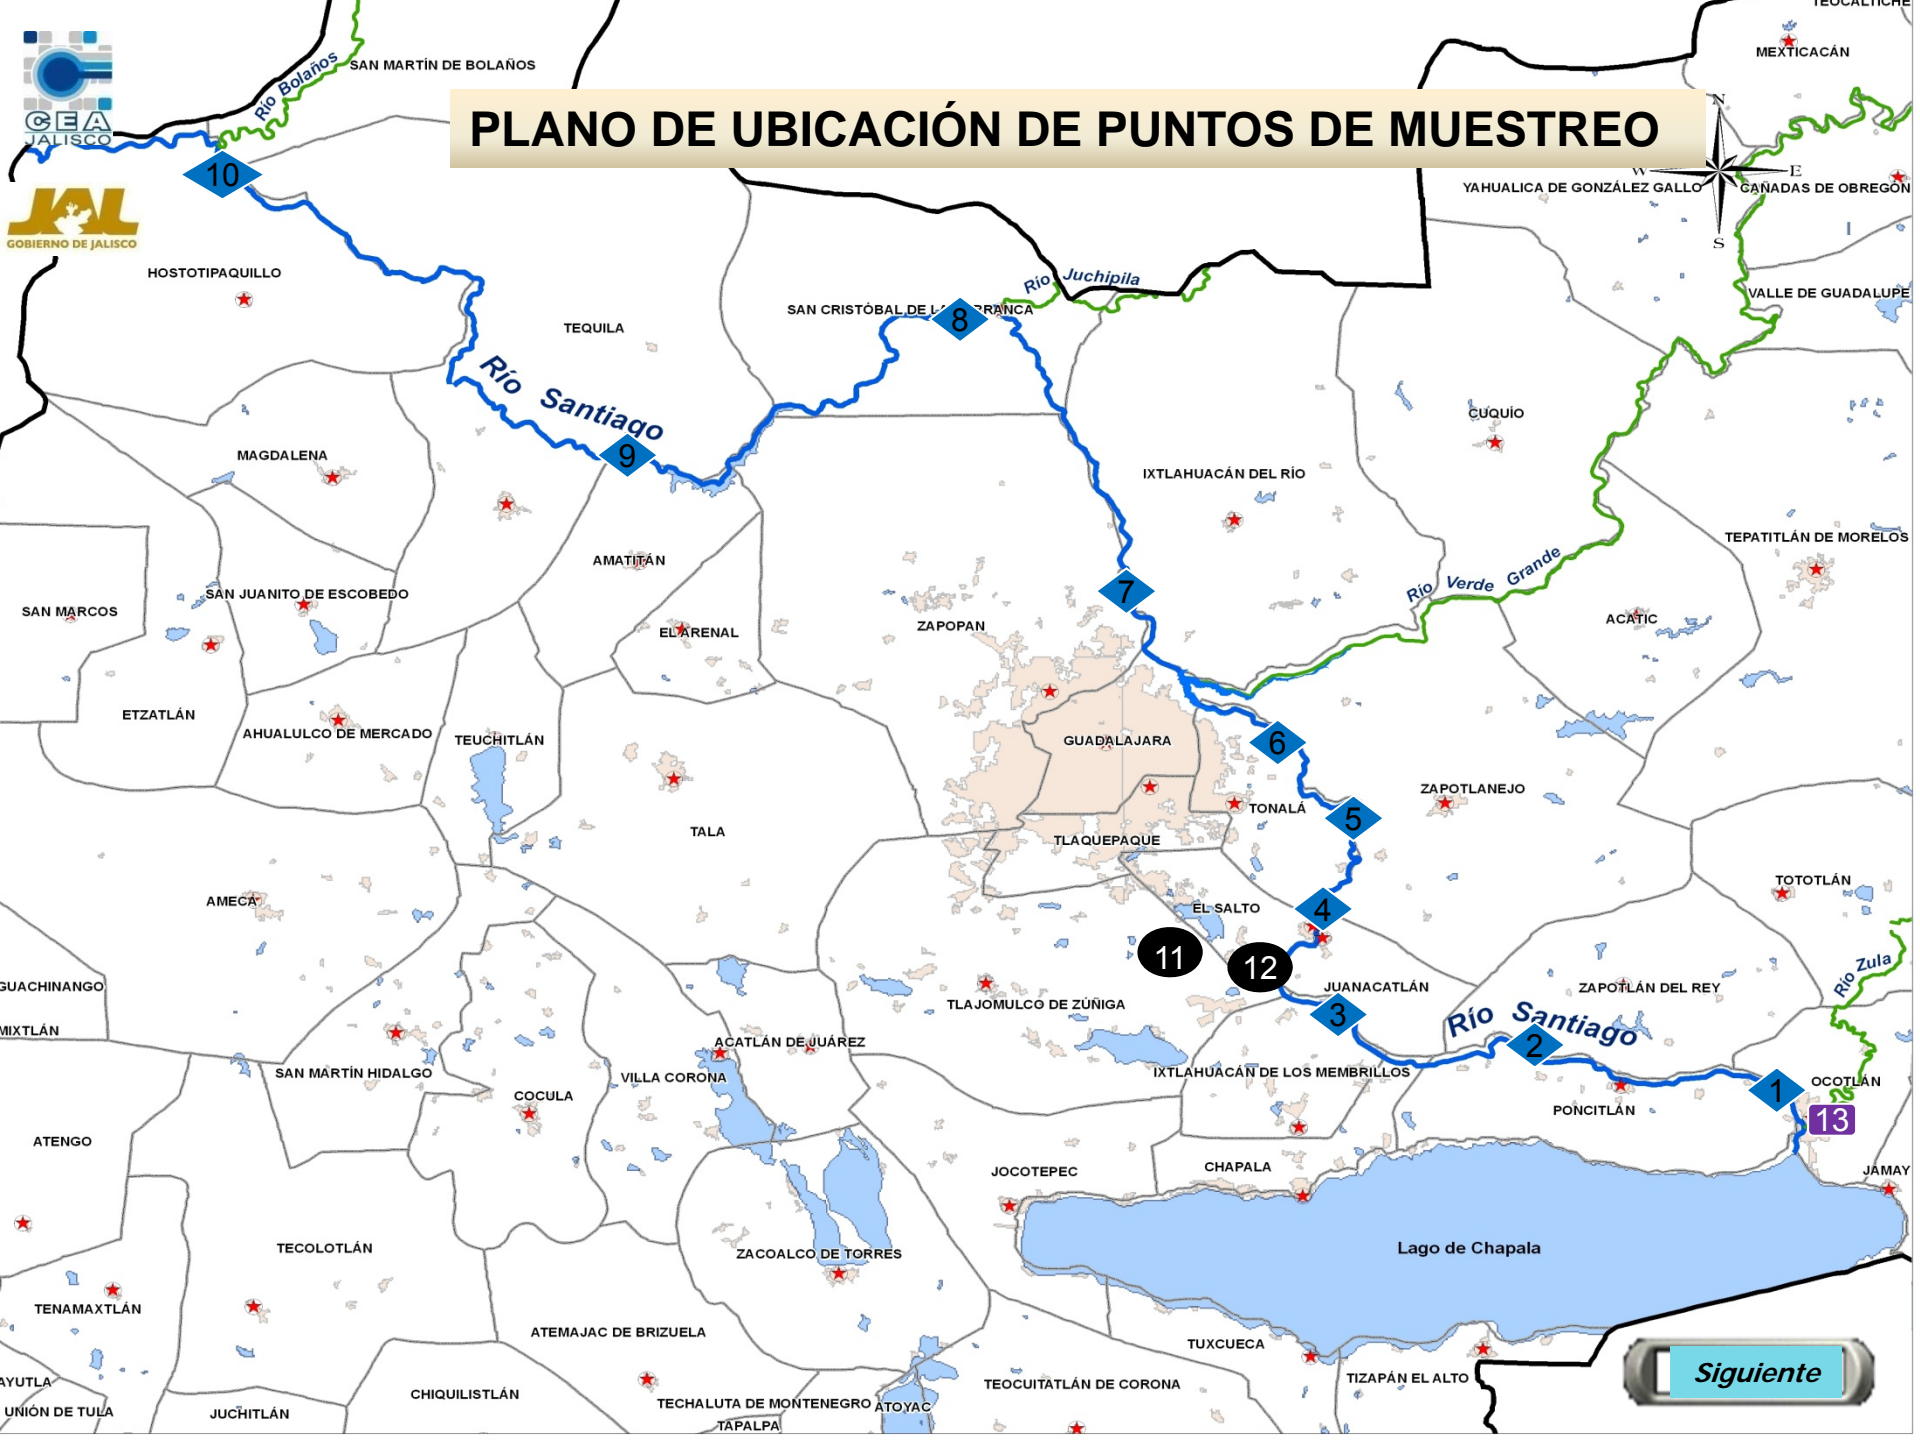
PLANO DE UBICACIÓN DE PUNTOS DE MUESTREO

No.	Punto de Muestreo	Ubicación	Coordenadas
1	Río Santiago 1	Ocotlán	20°20'48.94" N, 102°46'45.81" O
2	Río Santiago 2	Cortina Presa Corona – Poncitlán	20°23'58.8" N, 103°05'26.23" O
3	Río Santiago 3	Exhacienda Zapotlanejo	20°26'31.21" N, 103°08'37.73" O
4	Río Santiago 4	Compuerta - Puente El Salto-Juanacatlán	20°30'46.17" N, 103°10'28.41" O
5	Río Santiago 5	Puente Grande	20°34'15.73" N, 103°08'50.22" O
6	Río Santiago 6	Vertedero Controlado de Matatlán	20°40'05.84" N, 103°11'13.81" O
7	Río Santiago 7	Paso de Guadalupe	20°50'20.75" N, 103°19'44.3" O
8	Río Santiago 8	San Cristóbal de la Barranca	21°02'18.08" N, 103°25'33.73" O
9	Río Santiago 9	Camino al Salvador Tequila	20°54'43.58" N, 103°42'43.07" O
10	Río Santiago 10	Paso la Yesca	21°11'24.38" N, 104°04'22.99" O
11	Arroyo El Ahogado 1	Carretera a Chapala antes de Aeropuerto	20°32'16.17" N, 103°17'48.13" O
12	Arroyo El Ahogado 2	Puente localidad El Muelle	20°29'52.33" N, 103°13'00.2" O

13	Río Zula	Puente Carretera Guadalajara-La Barca	20°20'40.38" N, 102°46'29.16" O

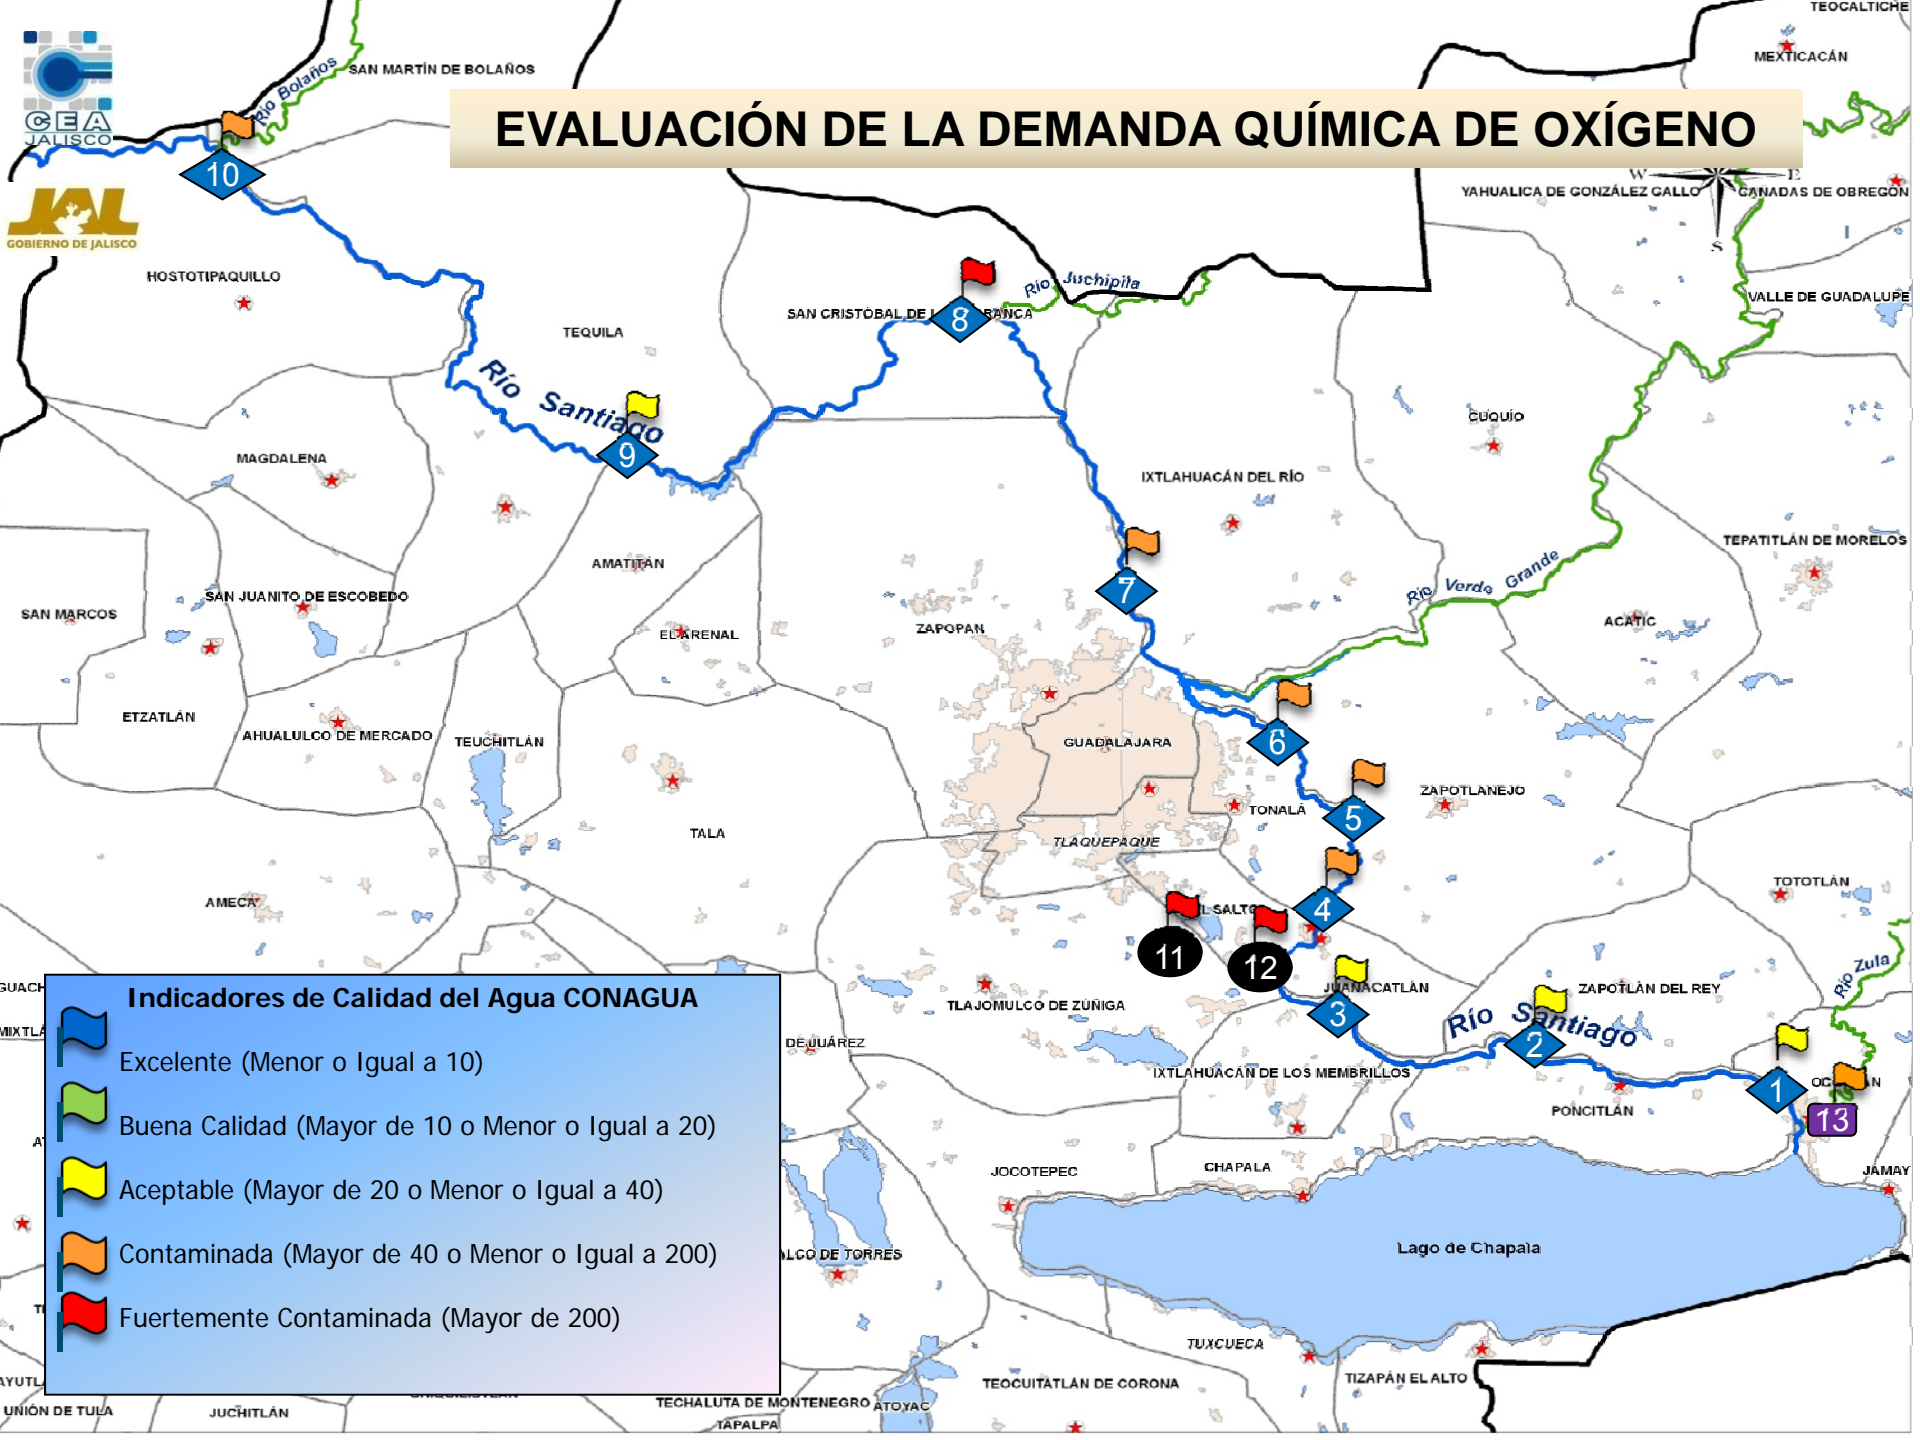
EVALUACIÓN DE LA DEMANDA QUÍMICA DE OXÍGENO

La DQO indica presencia de sustancias provenientes de descargas municipales y no municipales; la DBO representa la cantidad de materia orgánica biodegradable, proveniente principalmente de descargas municipales. El incremento de la concentración de estos parámetros incide en la disminución del contenido de oxígeno disuelto en los cuerpos de agua.

1. Los resultados de Abril de 2010, con base a los indicadores de calidad del agua de la CONAGUA, en lo referente a la Demanda Química de Oxígeno solo se tuvieron valores aceptables en RS1-Ocotlán, RS2-Presa Corona, RS3-Matatlán y en RS9-Camino a Salvador Tequila. Resultando fuertemente contaminado en RS8-San Cristóbal de la Barranca y en el Arroyo El Ahogado (AA2-el Muelle y AA1-carretera a Chapala).
2. Con respecto a la DBO, parámetro empleado para evaluar la calidad del agua por descargas de agua residual de origen municipal, todos los puntos monitoreados del Río Santiago y Río Zula tuvieron calidad aceptable, a excepción del RS8-San Cristóbal de la Barranca. Los dos puntos de muestreo del Arroyo El Ahogado (el Muelle y carretera a Chapala) presentaron contaminación de este tipo.

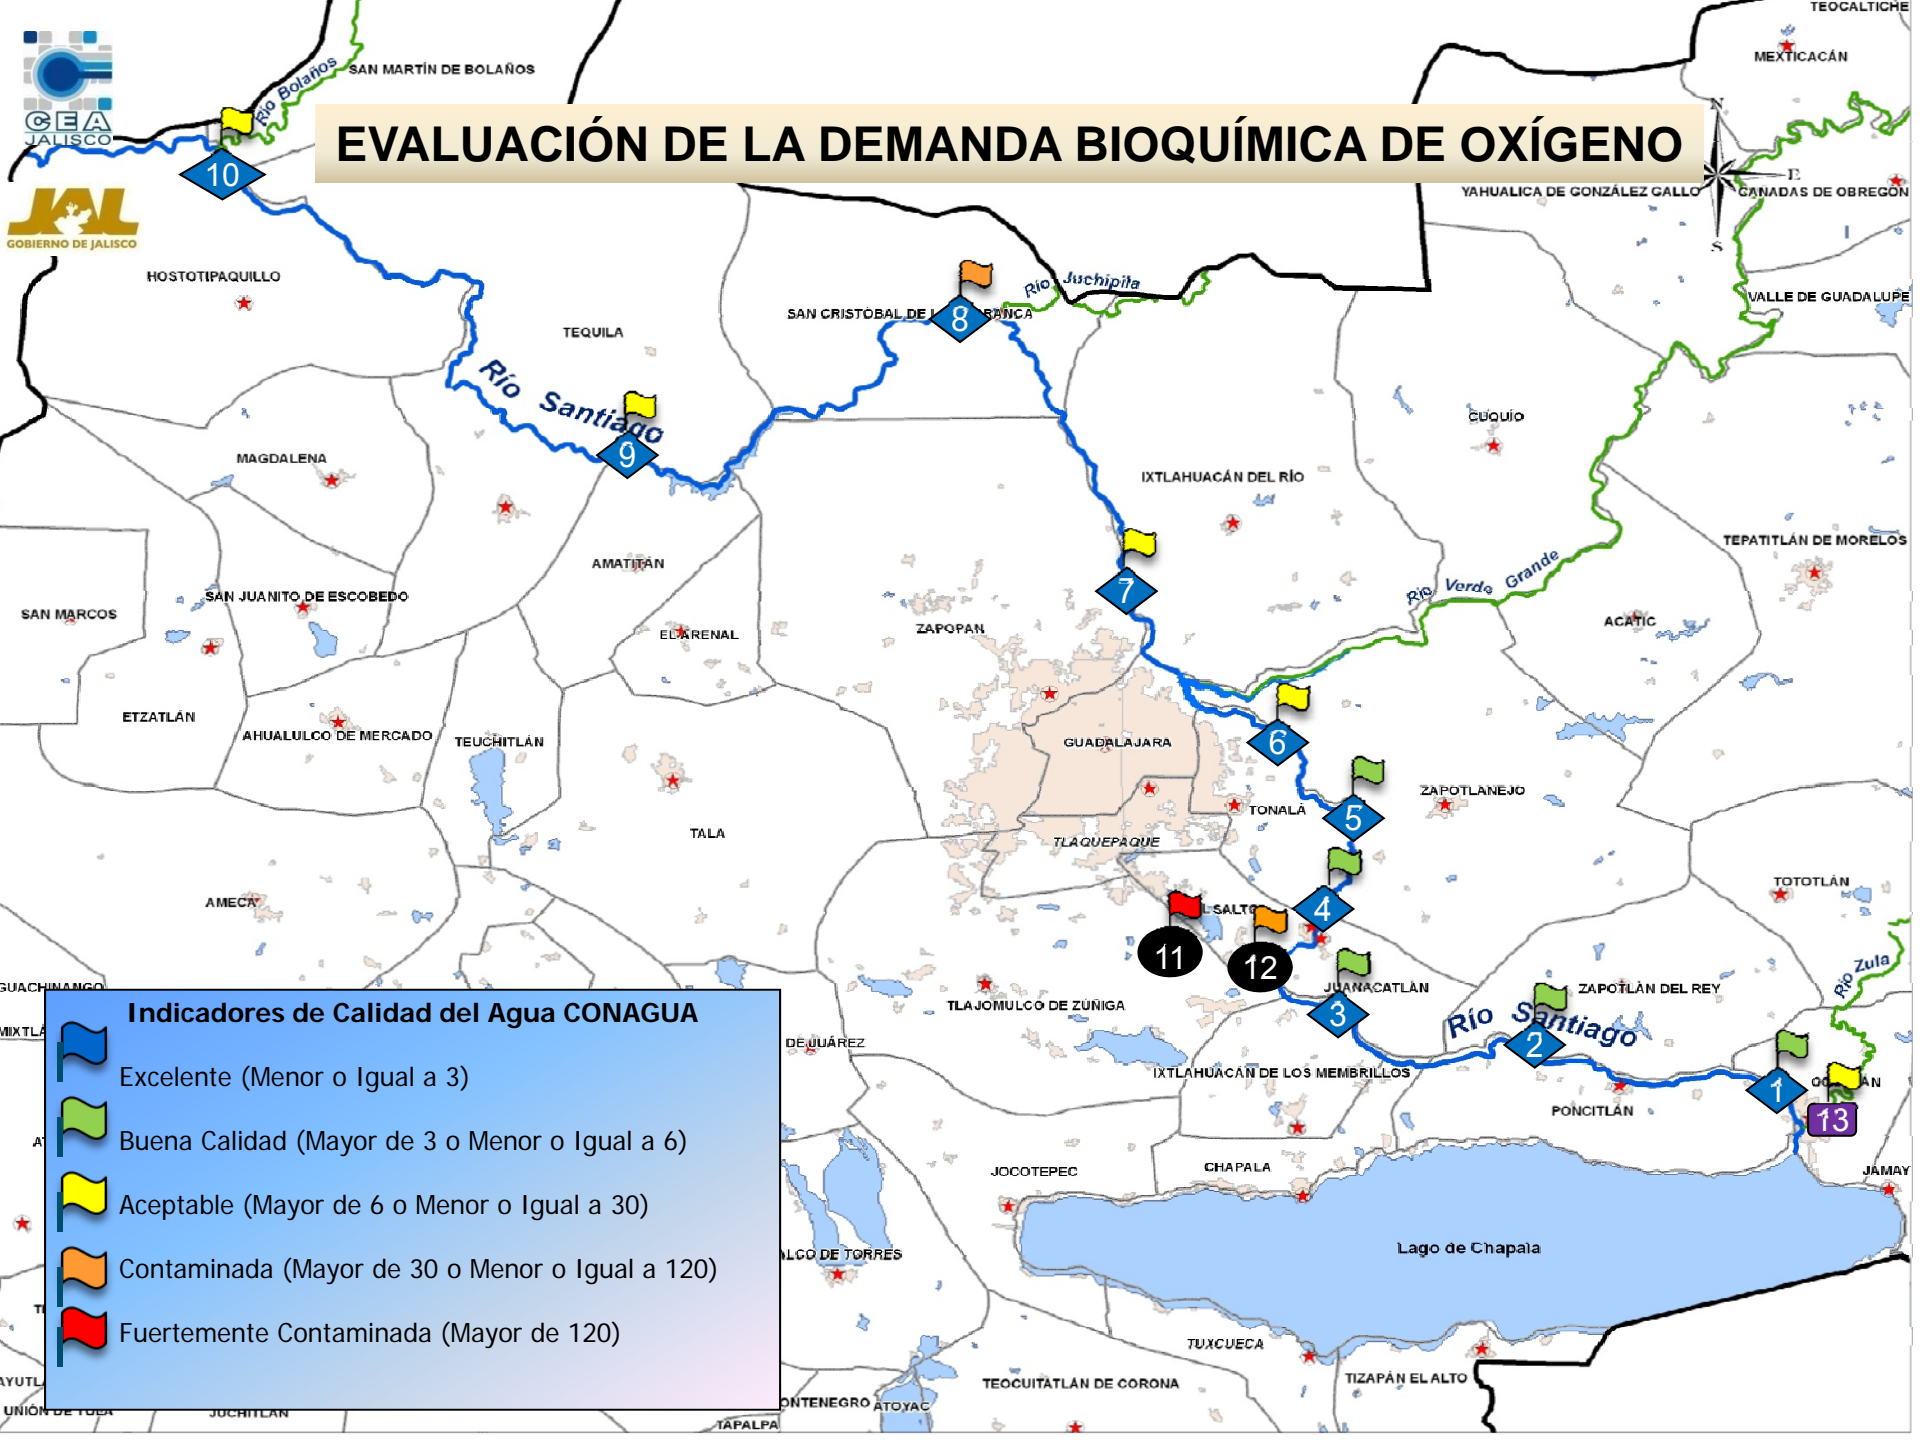
EVALUACIÓN DE LA DEMANDA BIOQUÍMICA DE OXÍGENO

Indicadores de Calidad del Agua CONAGUA

Excelente (Menor o Igual a 3)
-

Buena Calidad (Mayor de 3 o Menor o Igual a 6)
-

Aceptable (Mayor de 6 o Menor o Igual a 30)
-

Contaminada (Mayor de 30 o Menor o Igual a 120)
-

Fuertemente Contaminada (Mayor de 120)
