## **DIRECCIÓN DE CUENCAS Y SUSTENTABILIDAD**

### **LABORATORIO DE CALIDAD DEL AGUA**

# **“RESULTADOS DEL MONITOREO RÍO SANTIAGO, RÍO ZULA Y ARROYO EL AHOGADO EN MAYO DE 2009”**

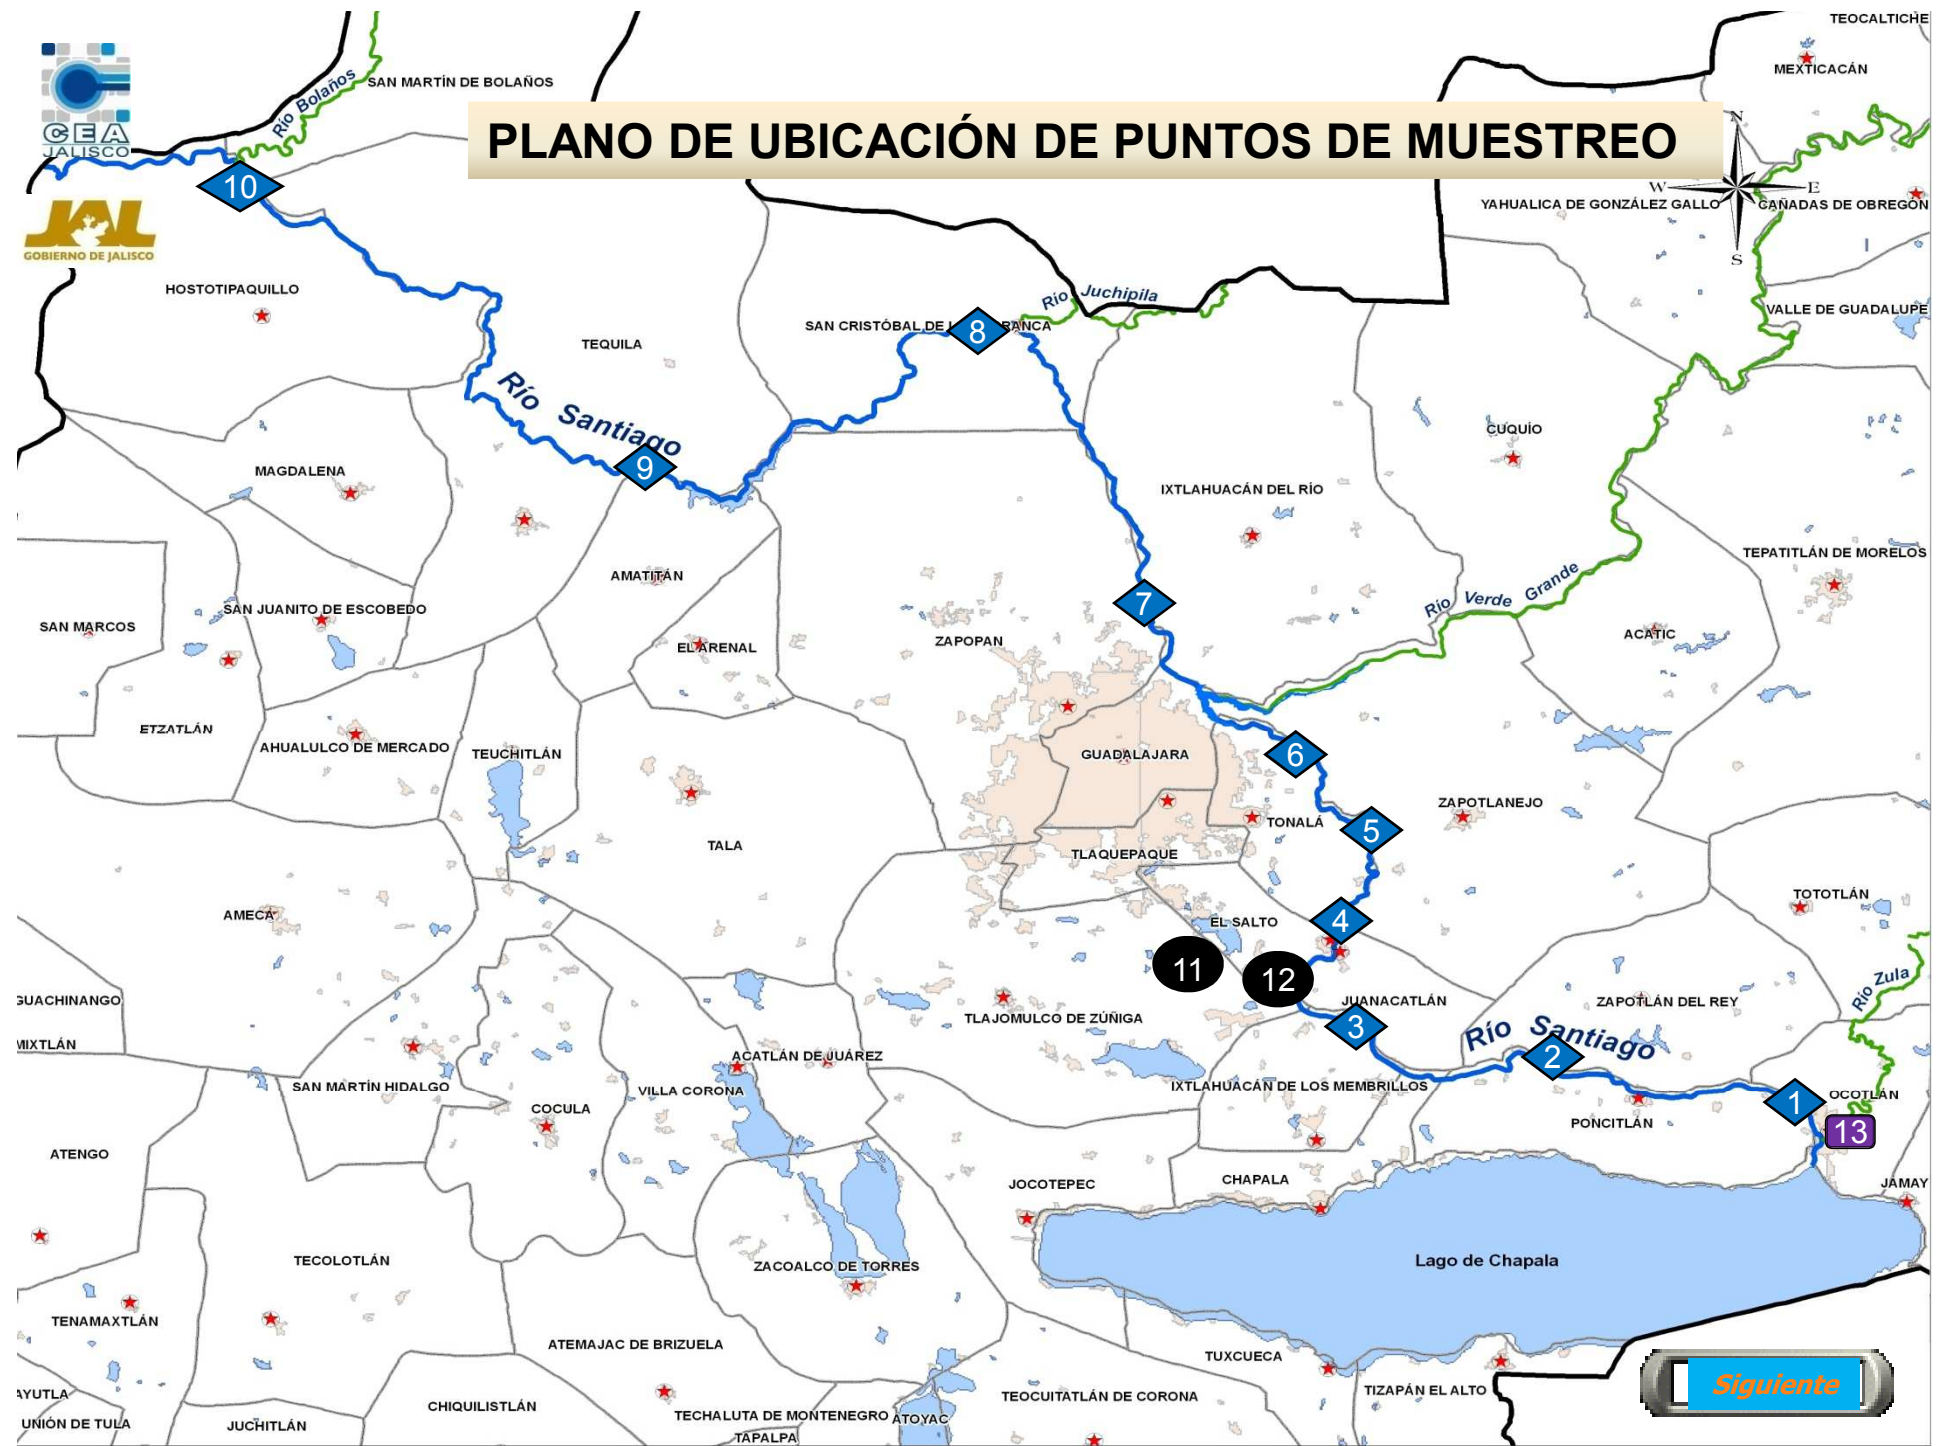
# PLANO DE UBICACIÓN DE PUNTOS DE MUESTREO

No.	Punto de Muestreo	Ubicación	Coordenadas
1	Río Santiago 1	Ocotlán (puente vías del tren)	N 20°21'000, W 102°46'962
2	Río Santiago 2	Cortina Presa Corona – Poncitlán	N 20°23'936, W 103°05'394
3	Río Santiago 3	Exhacienda Zapotlanejo	N 20°27'006, W 103°09'292
4	Río Santiago 4	Compuerta - Puente El Salto-Juanacatlán	N 20°30'750, W 103°10'516
5	Río Santiago 5	Puente Grande	N 20°34'155, W 103°08'359
6	Río Santiago 6	Vertedero Controlado de Matatlán	N 20°39'966, W 103°11'357
7	Río Santiago 7	Paso de Guadalupe	N 20°50'502, W 103°19'568
8	Río Santiago 8	San Cristóbal de la Barranca	N 21°02'259, W 103°25'539
9	Río Santiago 9	Camino al Salvador Tequila	N 20°54'685, W 100°42'691
10	Río Santiago 10	Paso la Yesca	N 21°11'353, W 104°04'336
11	Arroyo El Ahogado 1	Carretera a Chapala antes de Aeropuerto	N 20°32'233, W 103°17'772
12	Arroyo El Ahogado 2	Puente localidad El Muelle	N 20°29'840, W 103°12'983
13	Río Zula	Puente Carretera Guadalajara-La Barca	N 20°20'644, W 102°46'418

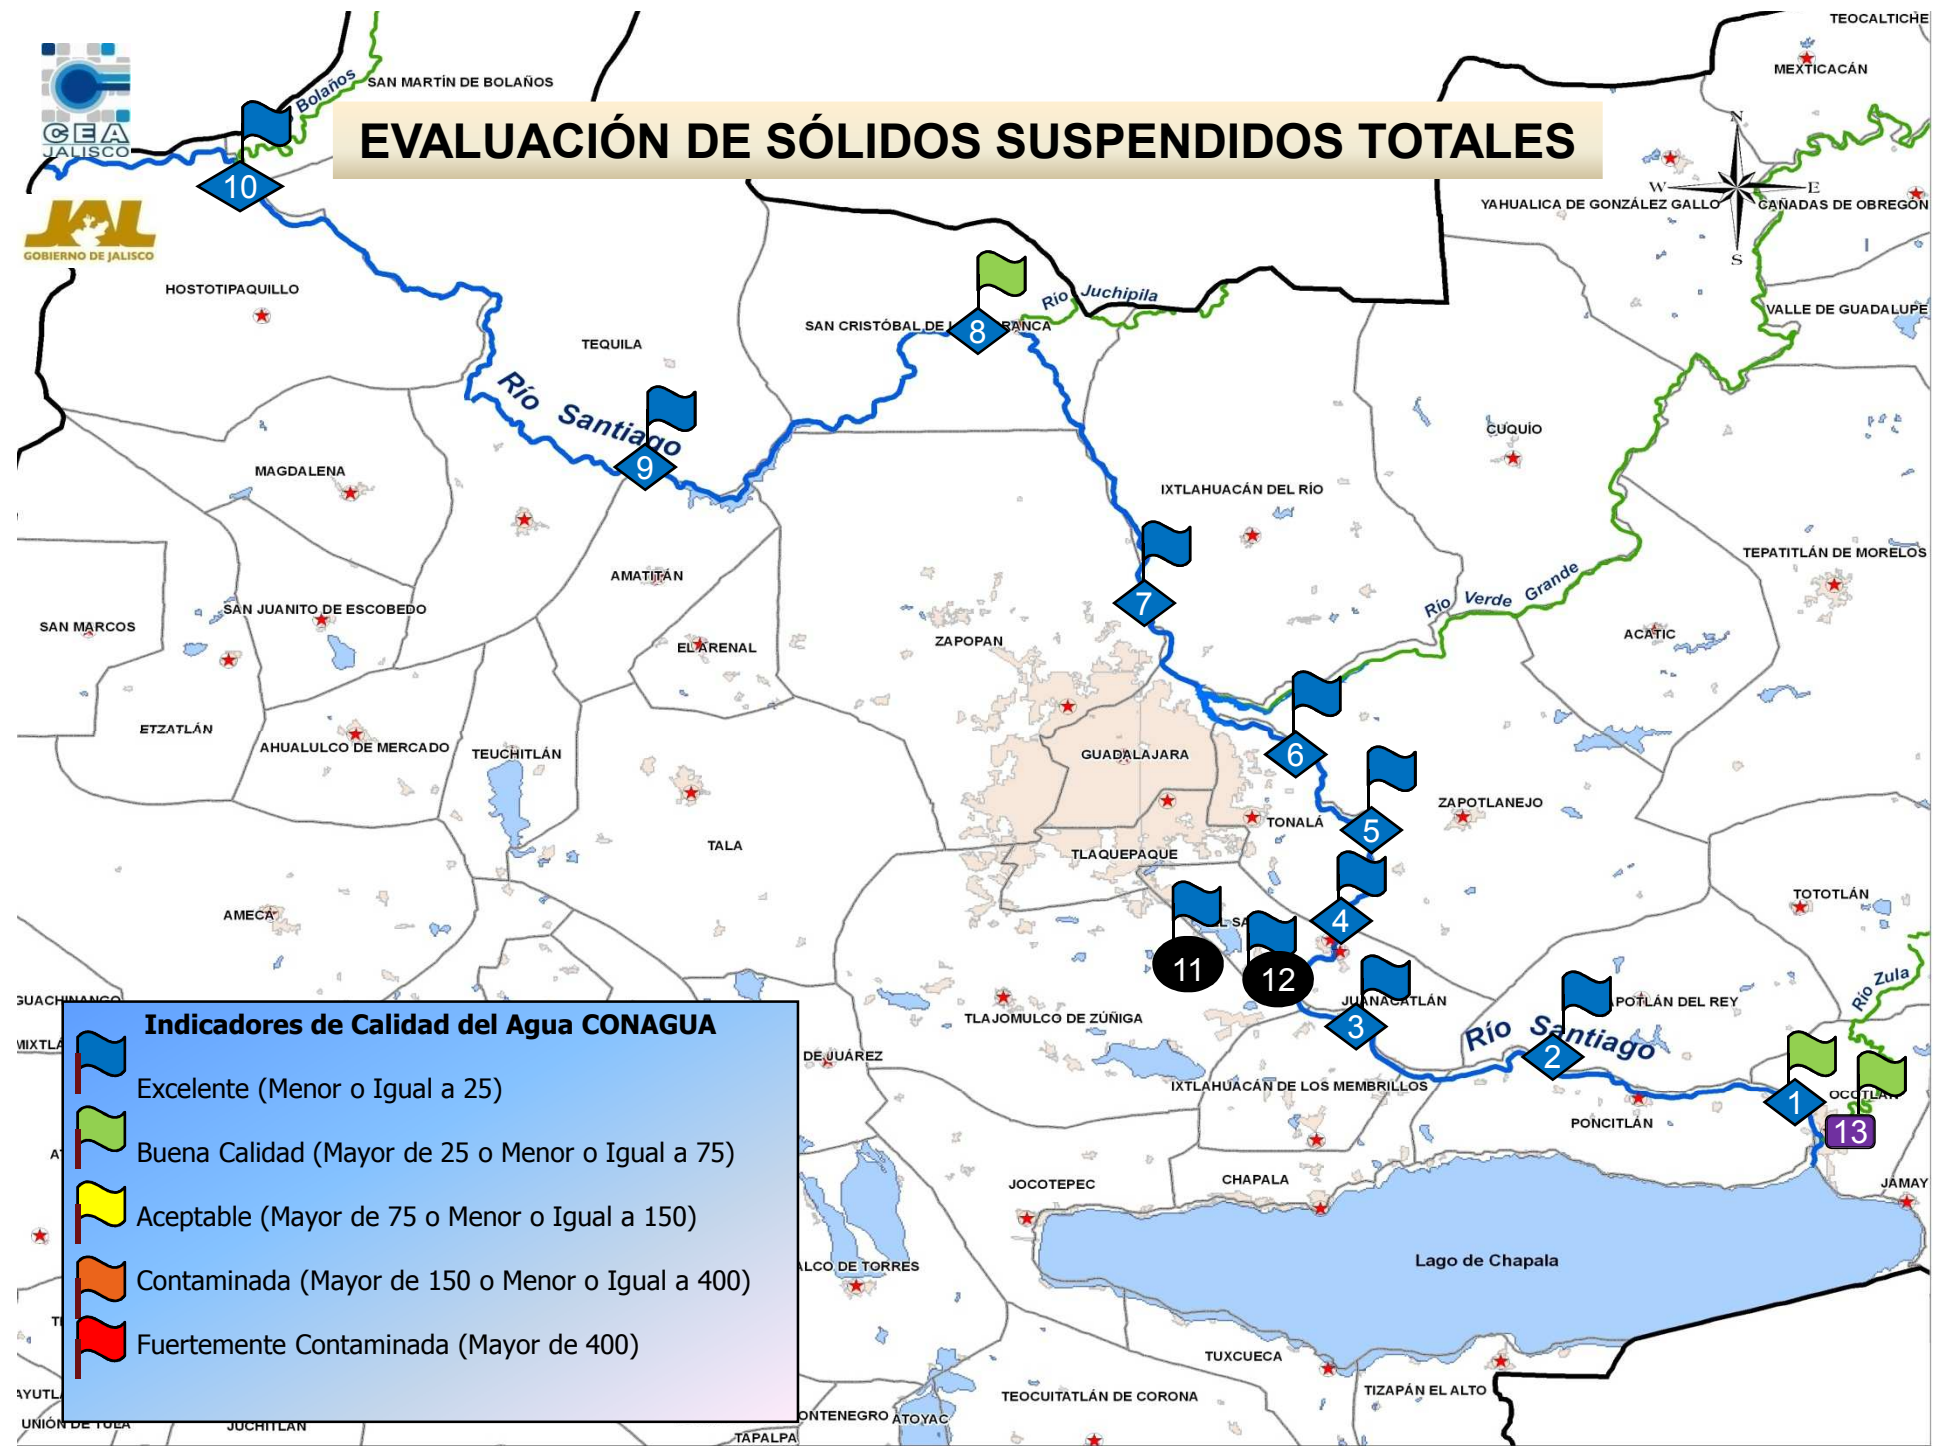
# EVALUACIÓN DE SÓLIDOS SUSPENDIDOS TOTALES

Por otro lado los SST tienen su origen en las aguas residuales y la erosión del suelo. El incremento de los SST desde el punto de vista, puramente físico, afecta el paso de luz que es indispensable para la vida acuática; además del azoamiento de cuerpos de agua.

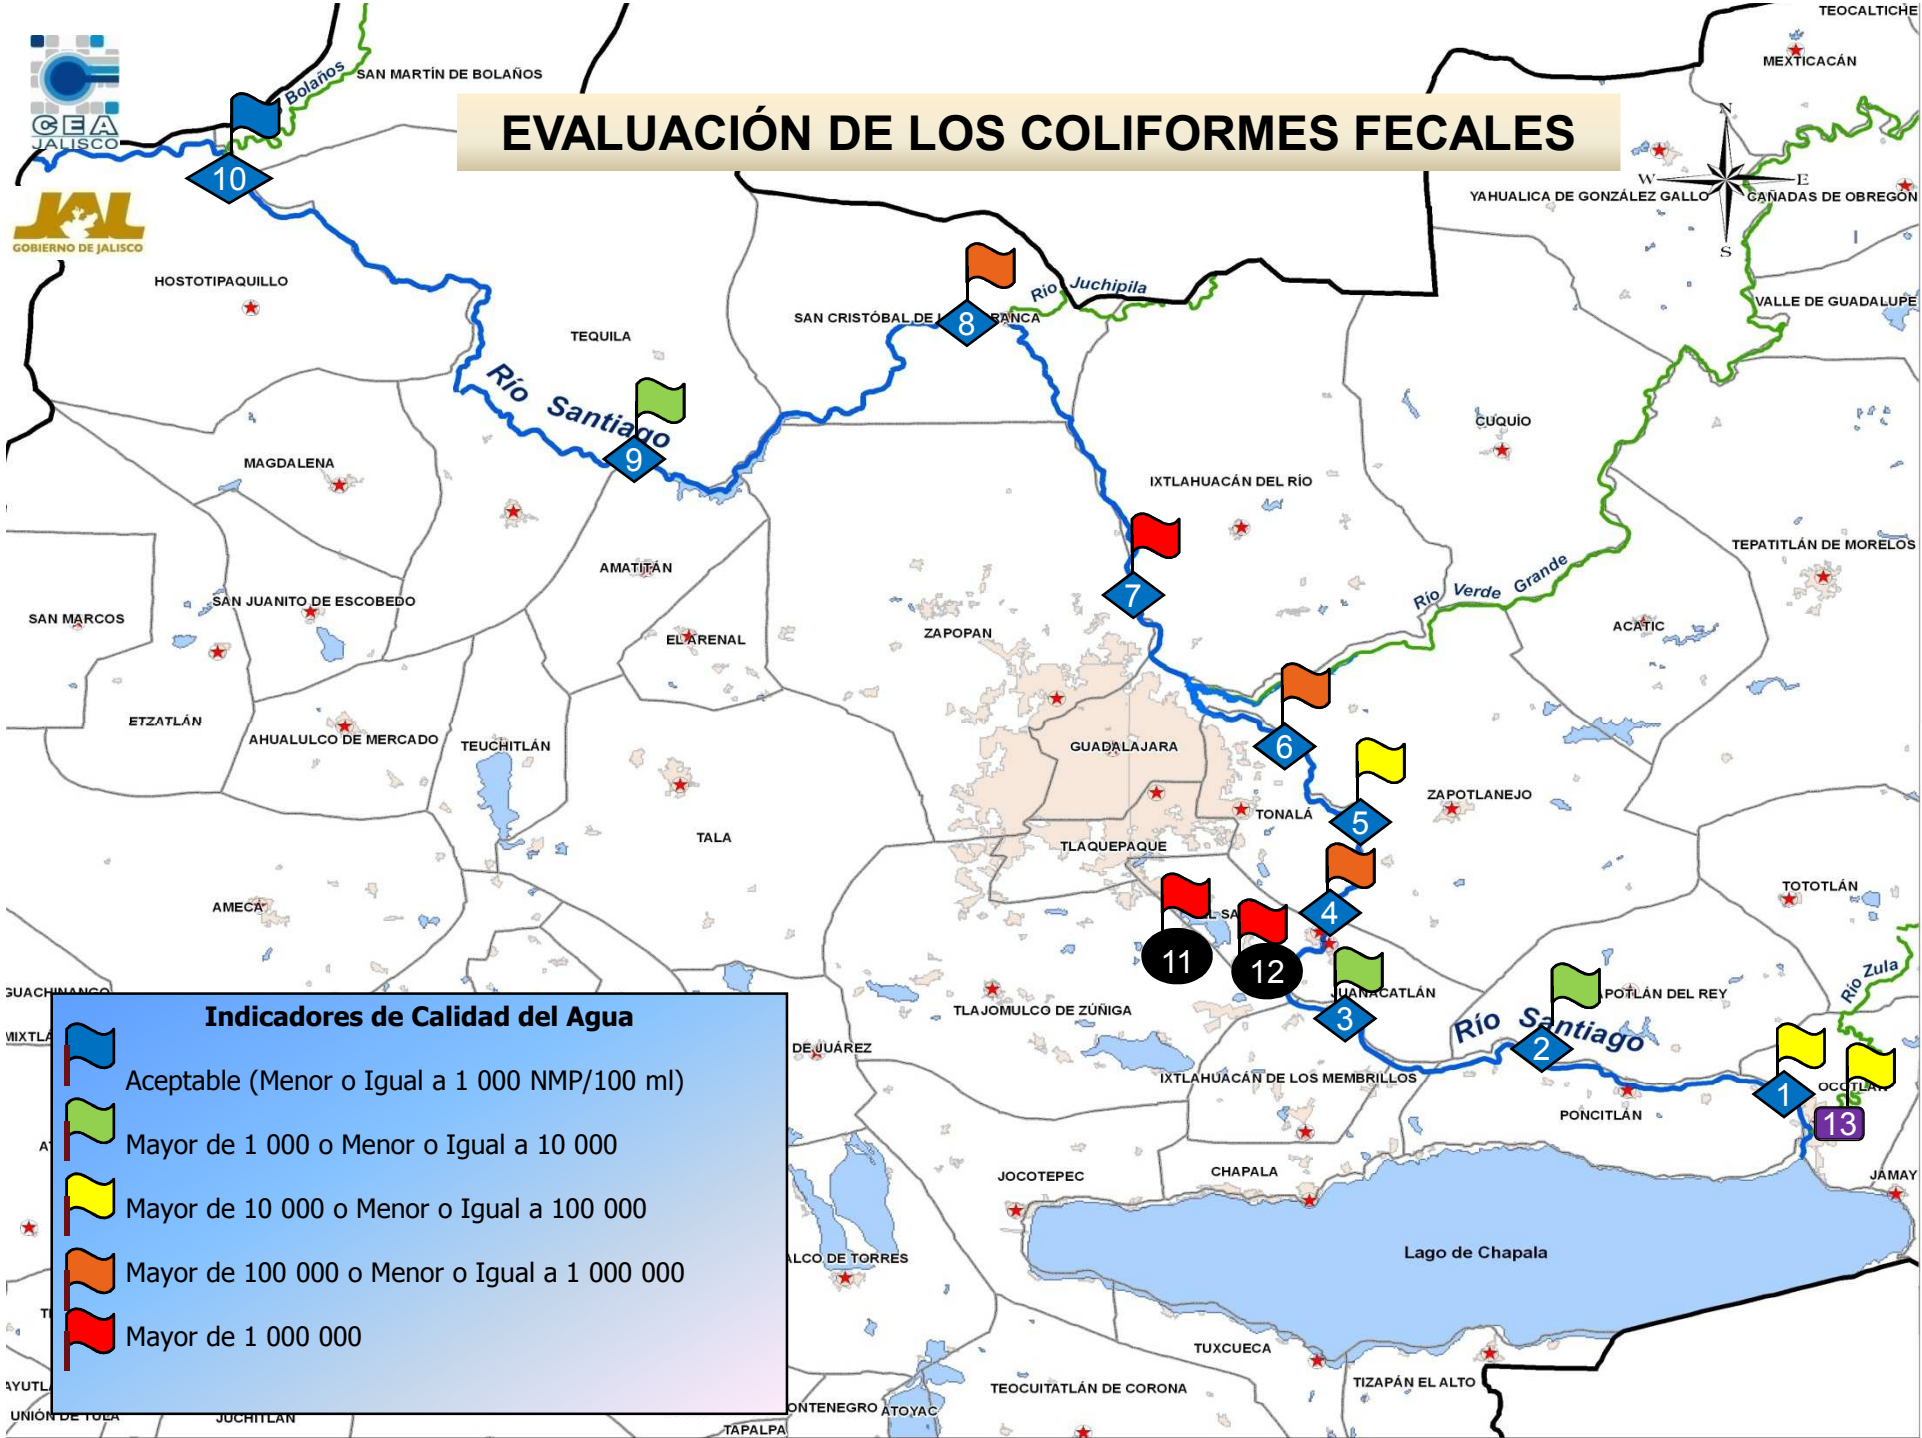
# EVALUACIÓN DE LOS COLIFORMES FECALES

Continuando con la Evaluación de la Calidad del Agua, en el caso de Parámetros Microbiológicos, se utilizan los Coliformes Fecales, que de acuerdo a los Lineamientos de Calidad del Agua de la Ley Federal de Derechos para Uso 3 de Protección a la Vida Acuática el límite máximo permisible es de 1000 Número Más Probable/100 ml.

Los coliformes fecales que están presentes en el tracto intestinal de las personas y animales de sangre caliente, son utilizados como indicadores de la contaminación por heces fecales.

Aceptable (Menor o Igual a 1 000 NMP/100 ml)
-

Mayor de 1 000 o Menor o Igual a 10 000
-

Mayor de 10 000 o Menor o Igual a 100 000
-

Mayor de 100 000 o Menor o Igual a 1 000 000
-

Mayor de 1 000 000

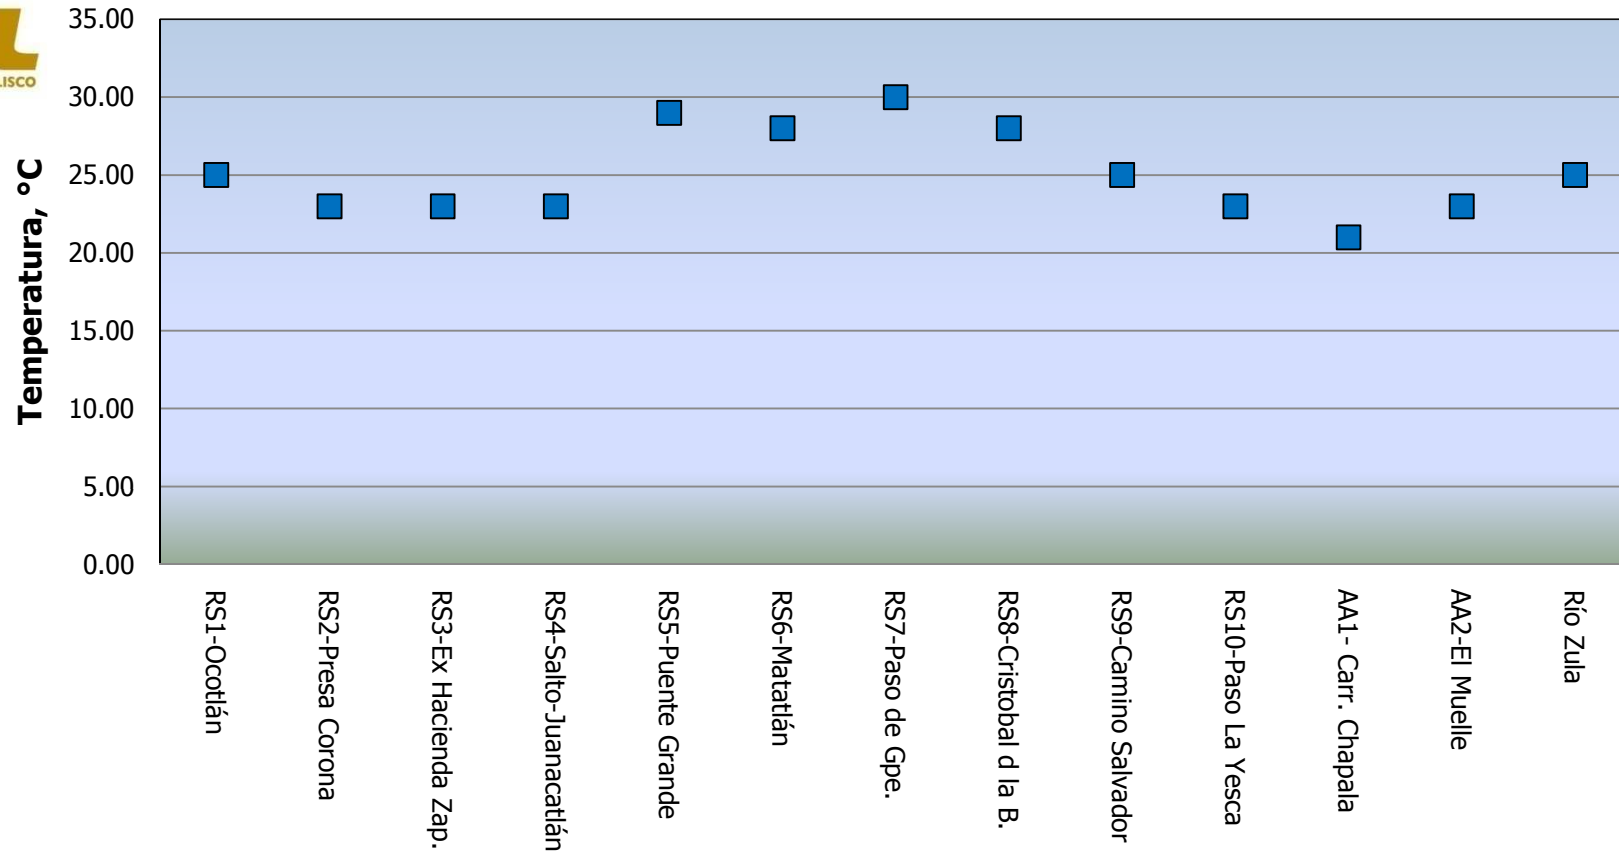
## Temperatura Río Santiago, Río Zula y Arroyo el Ahogado

### Interpretación Calidad del Agua (Ley Federal de Derechos, Lineamientos Calidad del Agua, Uso 3: Protección Vida Acuática)

■ Cumple Ley (Menor o Igual a 1.5 °C Condiciones Naturales del sitio)
 ■ No Cumple Ley (Mayor de 1.5 °C C.N. sitio)

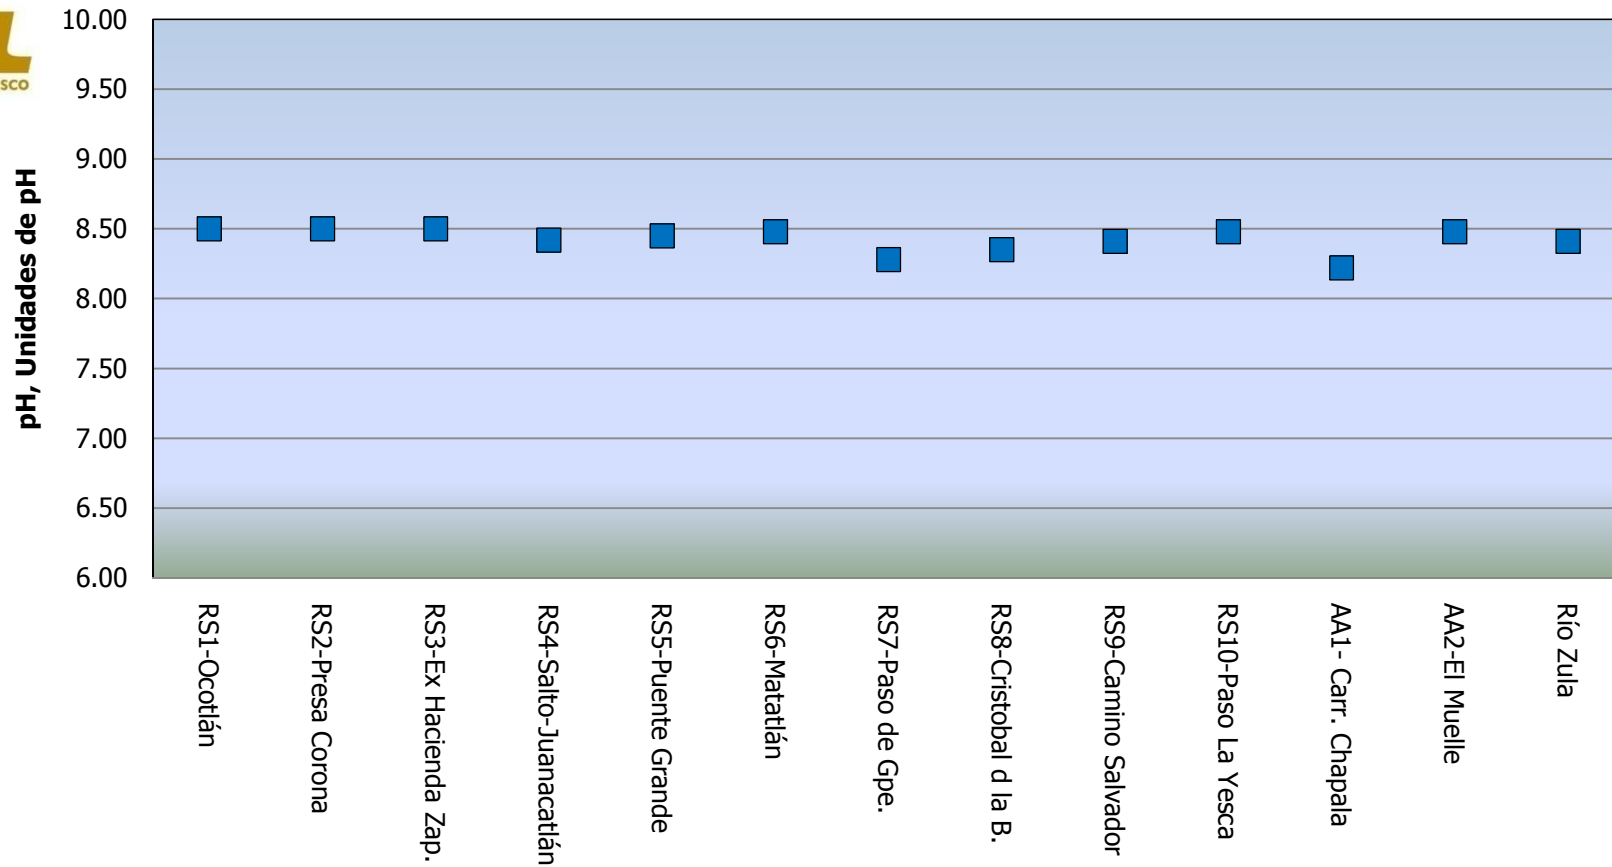
# pH

### Interpretación Calidad del Agua (Ley Federal de Derechos, Lineamientos Calidad del Agua, Uso 3: Protección Vida Acuática)

- Cumple Ley (Mayor o igual a 6.5 y Menor o igual a 8.5)
- No Cumple Ley (Menor de 6.5 o Mayor de 8.5)

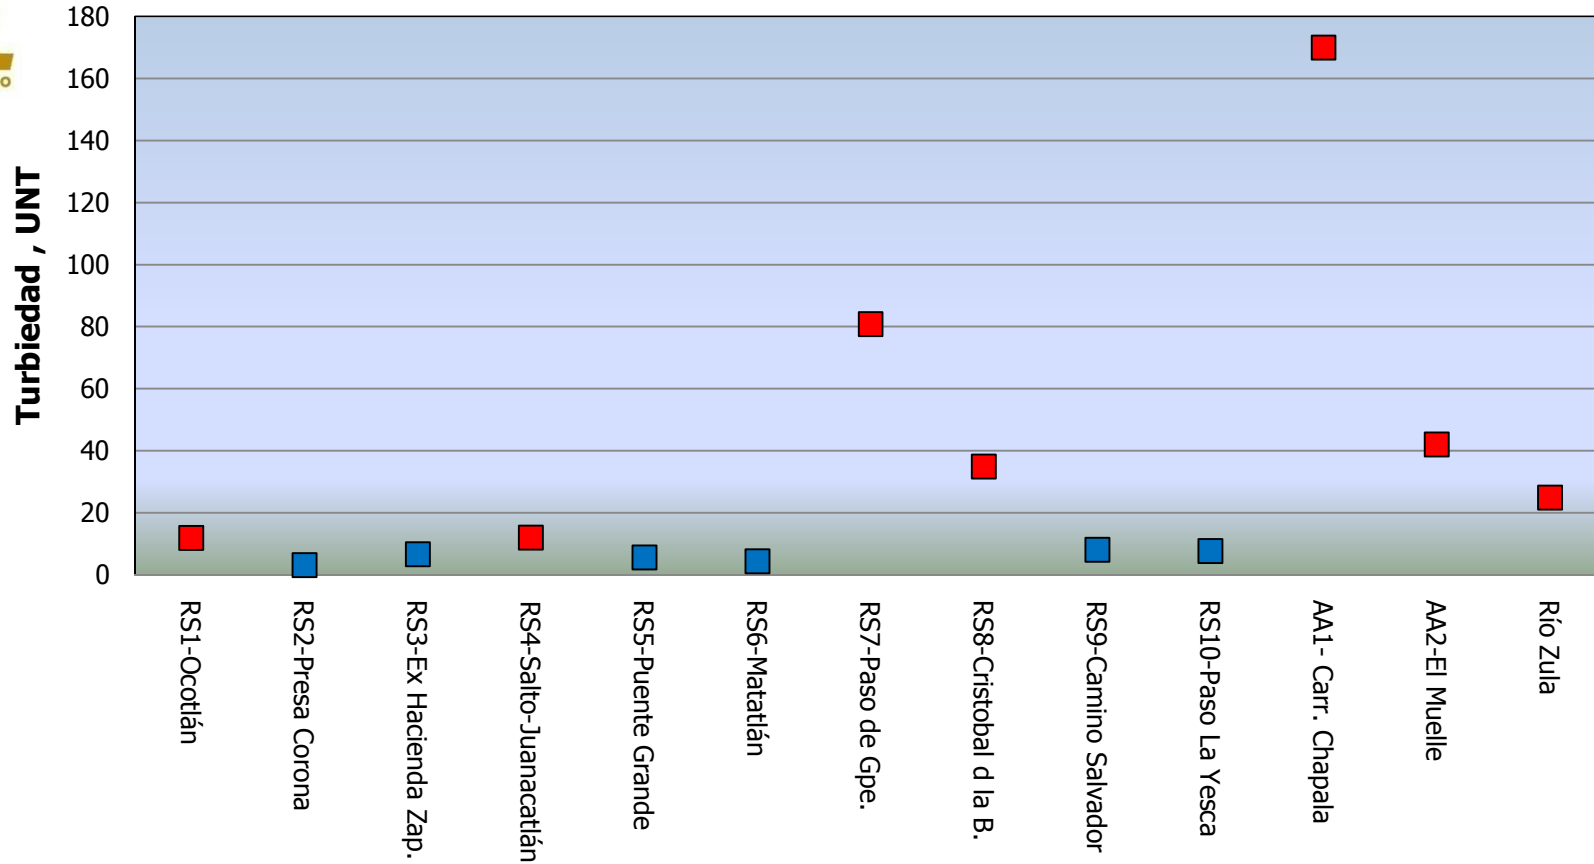
## Turbiedad Río Santiago, Río Zula y Arroyo El Ahogado

**Interpretación Calidad del Agua (Ley Federal de Derechos,  
Lineamientos Calidad del Agua, Uso 3: Protección Vida Acuática)**

Cumple Ley (Menor o igual a 10 UNT)

No Cumple Ley (Mayor a 10 UNT)

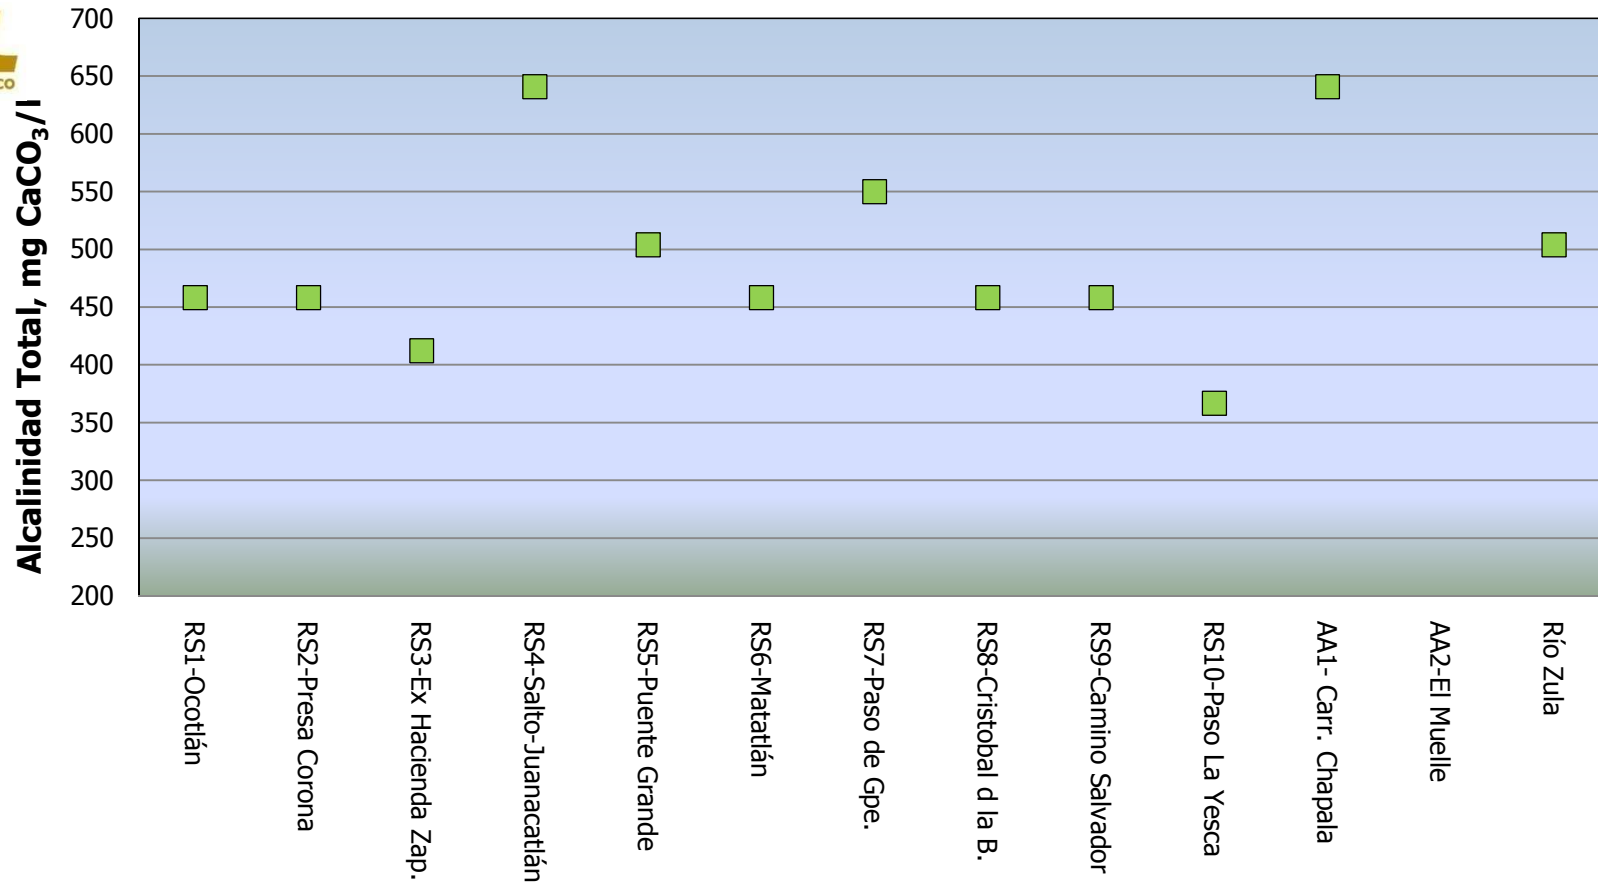
## Alcalinidad Total Río Santiago, Río Zula y Arroyo El Ahogado

**Interpretación Calidad del Agua (Ley Federal de Derechos,  
Lineamientos Calidad del Agua, Uso 3: Protección Vida Acuática)**

Cumple Ley (Mayor o Igual al 25 % Alcalinidad Natural)

No Cumple Ley (Menor al 25 % Alcalinidad Natural)

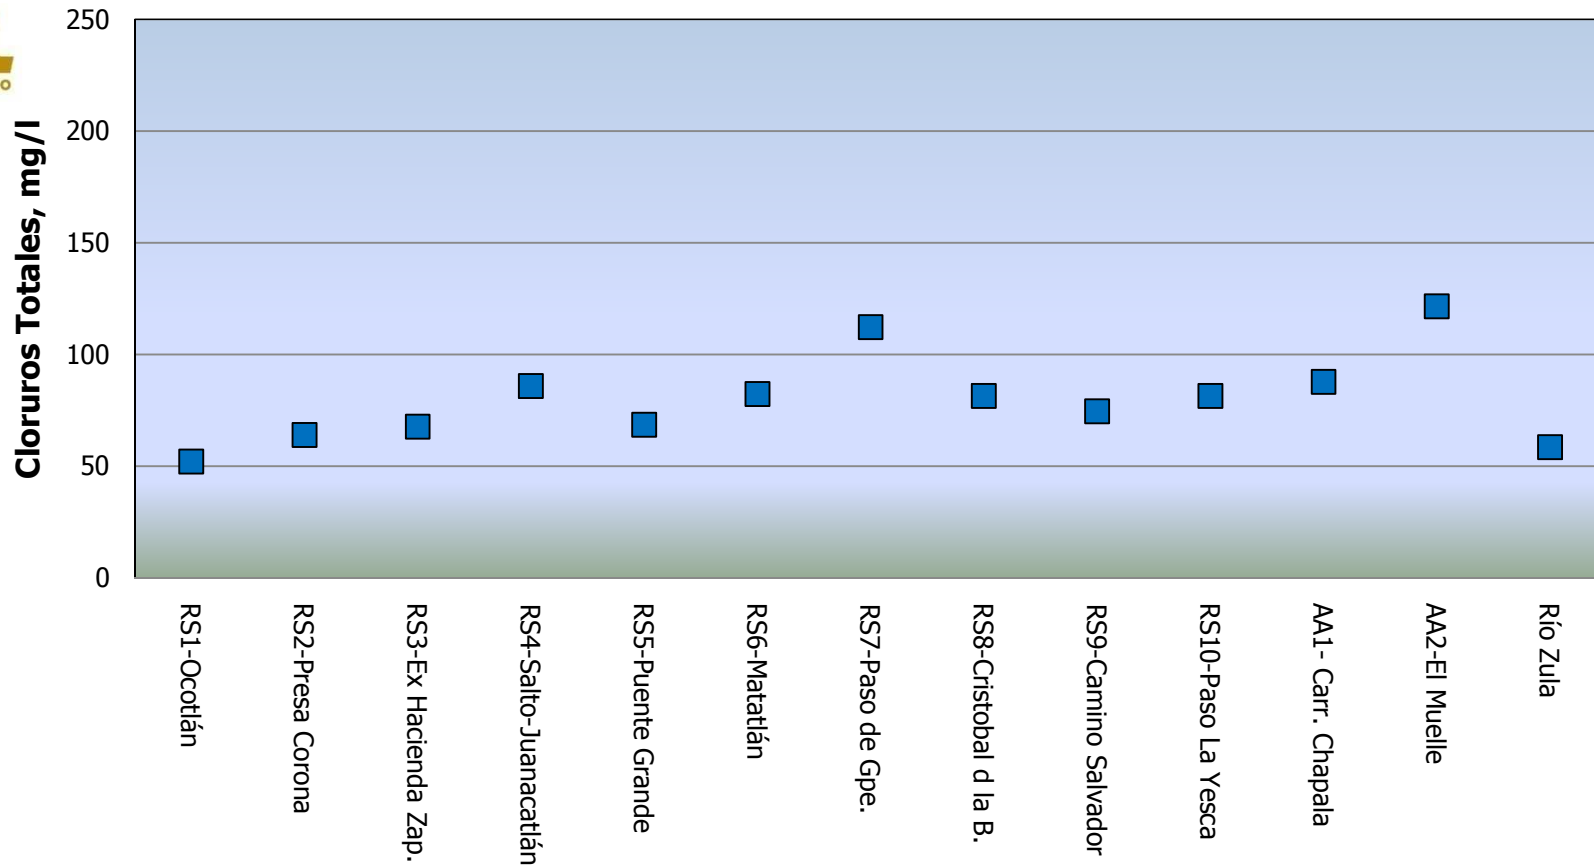
## Cloruros Totales Río Santiago, Río Zula y Arroyo el Ahogado

**Interpretación Calidad del Agua (Ley Federal de Derechos,  
Lineamientos Calidad del Agua, Uso 3: Protección Vida Acuática)**

Cumple Ley (Menor o Igual a 250 mg/l)

No Cumple Ley (Mayor a 250 mg/l)

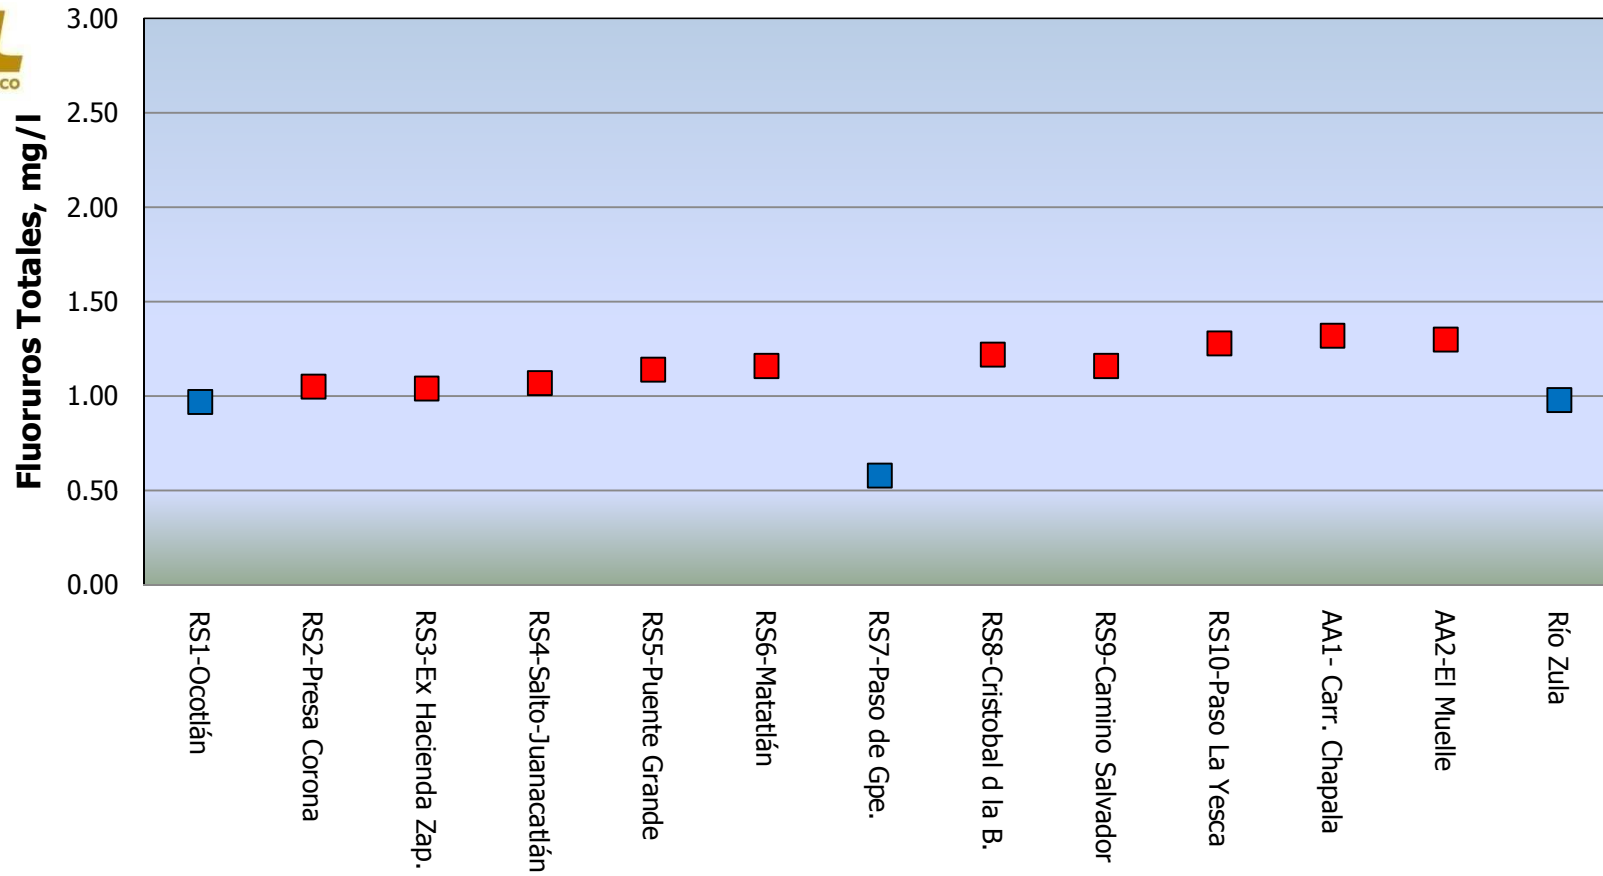
## Fluoruros Totales Río Santiago, Río Zula y Arroyo El Ahogado

**Interpretación Calidad del Agua (Ley Federal de Derechos,  
Lineamientos Calidad del Agua, Uso 3: Protección Vida Acuática)**

Cumple Ley (Menor o Igual a 1.0 mg/l)

No Cumple Ley (Mayor a 1.0 mg/l)

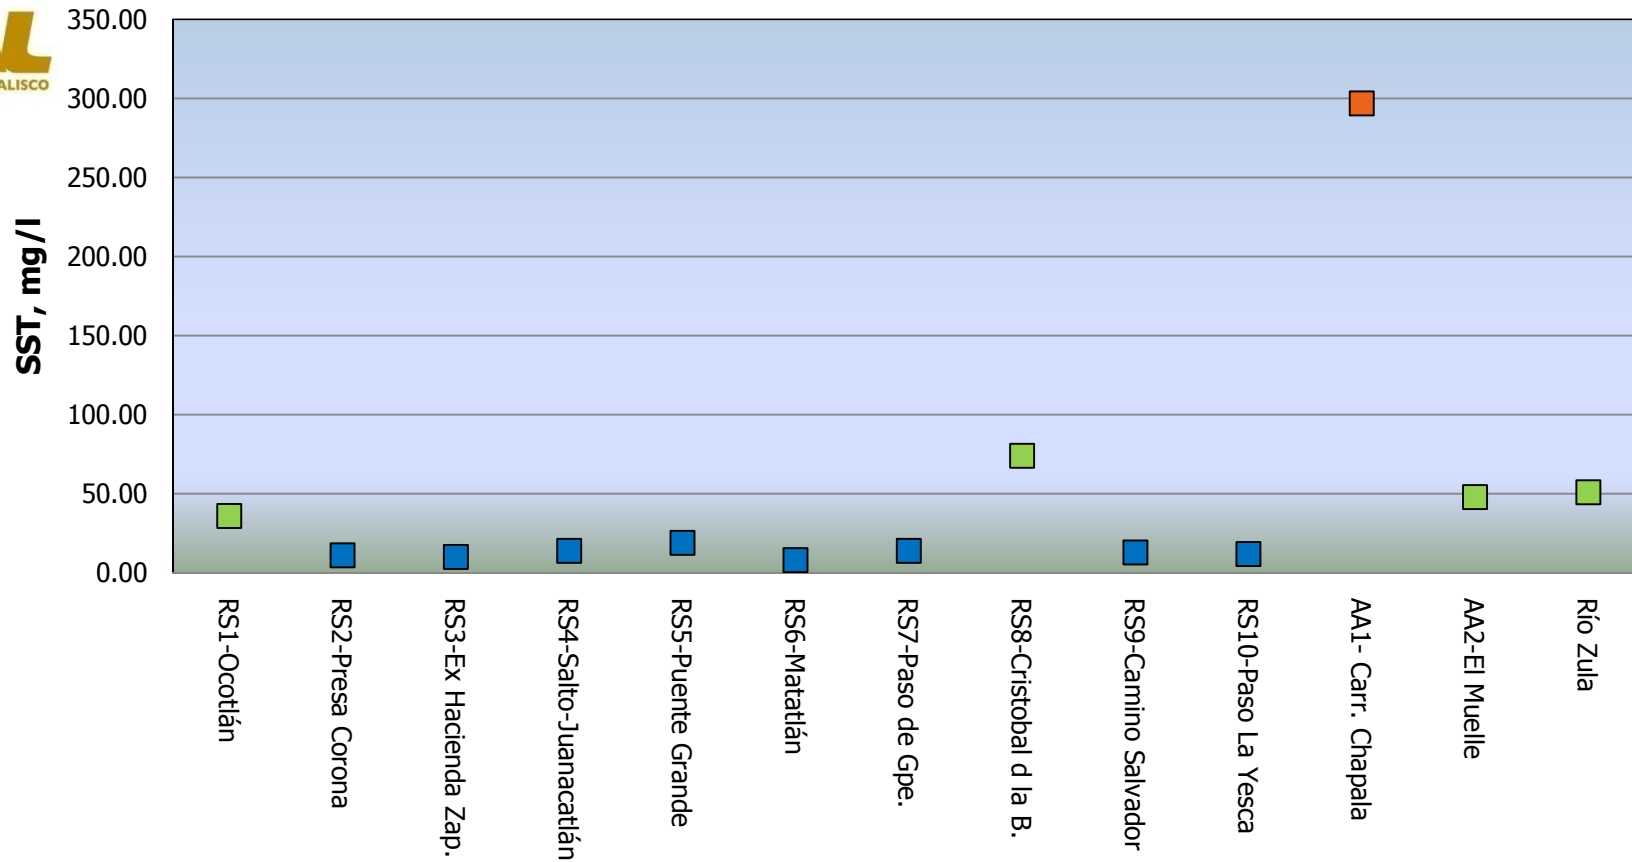
## Sólidos Suspendidos Totales-Río Santiago, Río Zula y Arroyo el Ahogado

### Interpretación Calidad del Agua (Indicadores de Calidad del Agua CONAGUA)

- Excelente (Menor o Igual a 25)
- Buena Calidad (Mayor de 25 o Menor o Igual a 75)
- Aceptable (Mayor de 75 o Menor o Igual a 150)
- Contaminada (Mayor de 150 o Menor o Igual a 400)
- Fuertemente Contaminada (Mayor de 400)

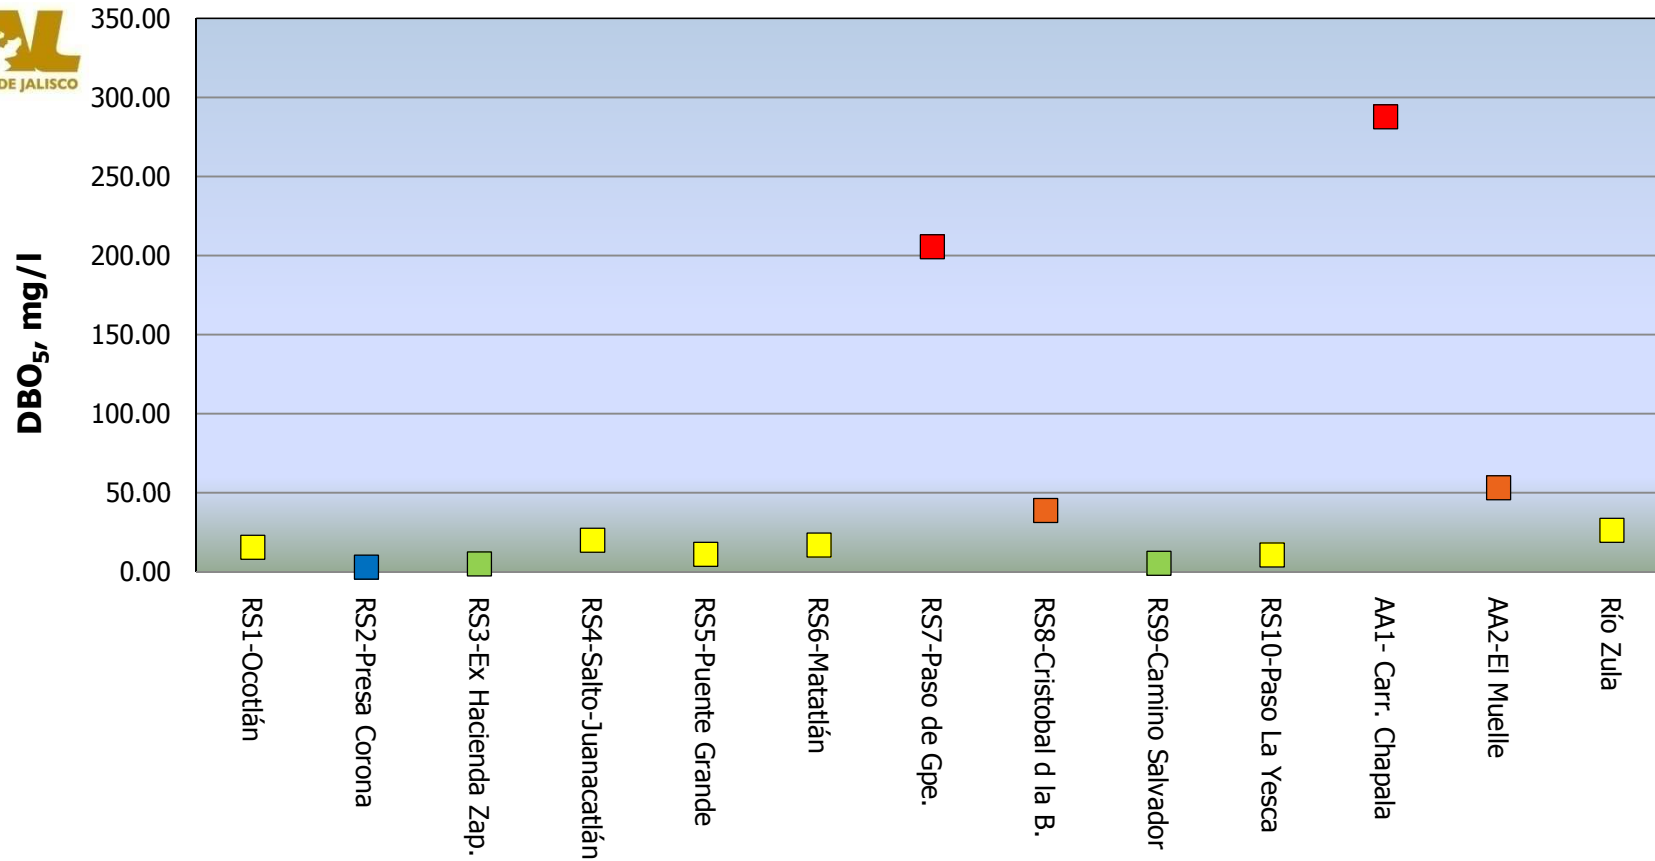
## Demanda Bioquímica de Oxígeno-Río Santiago, Río Zula y Arroyo el Ahogado

### Interpretación Calidad del Agua (Indicadores de Calidad del Agua CONAGUA)

- Excelente (Menor o Igual a 3)
- Buena Calidad (Mayor de 3 o Menor o Igual a 6)
- Aceptable (Mayor de 6 o Menor o Igual a 30)
- Contaminada (Mayor de 30 o Menor o Igual a 120)
- Fuertemente Contaminada (Mayor de 120)

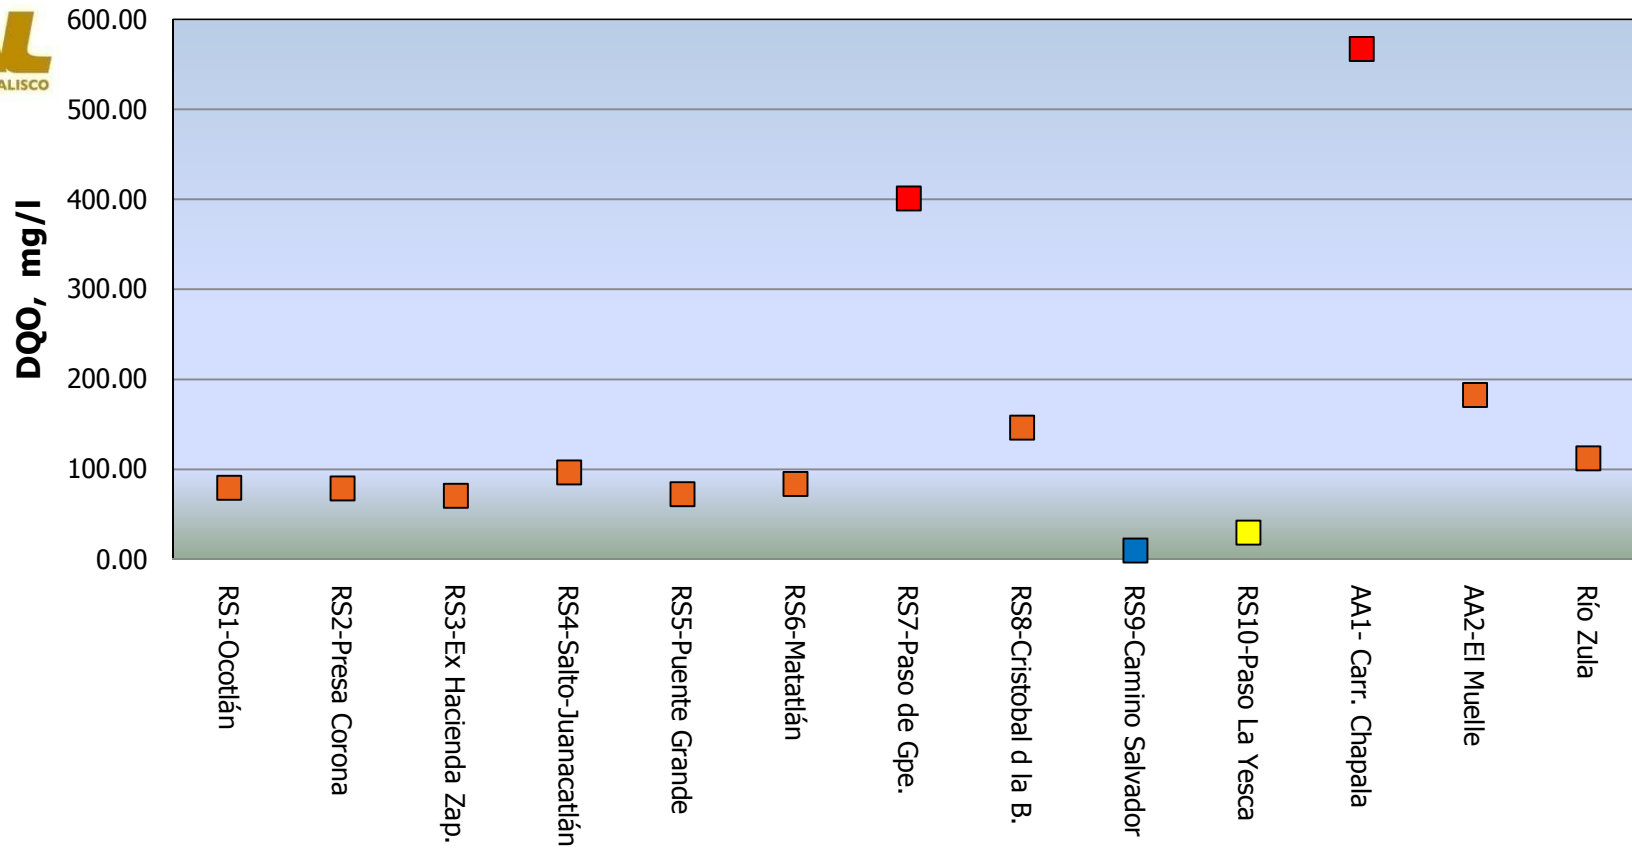
## Demanda Química de Oxígeno-Río Santiago, Río Zula y Arroyo El Ahogado

### Interpretación Calidad del Agua (Indicadores de Calidad del Agua CONAGUA)

- Excelente (Menor o Igual a 10)
- Buena Calidad (Mayor de 10 o Menor o Igual a 20)
- Aceptable (Mayor de 20 o Menor o Igual a 40)
- Contaminada (Mayor de 40 o Menor o Igual a 200)
- Fuertemente Contaminada (Mayor de 200)
