## **DIRECCIÓN DE CUENCAS Y SUSTENTABILIDAD**

### **LABORATORIO DE CALIDAD DEL AGUA**

# **“RESULTADOS DEL MONITOREO RÍO SANTIAGO, RÍO ZULA Y ARROYO EL AHOGADO EN MAYO DE 2009”**

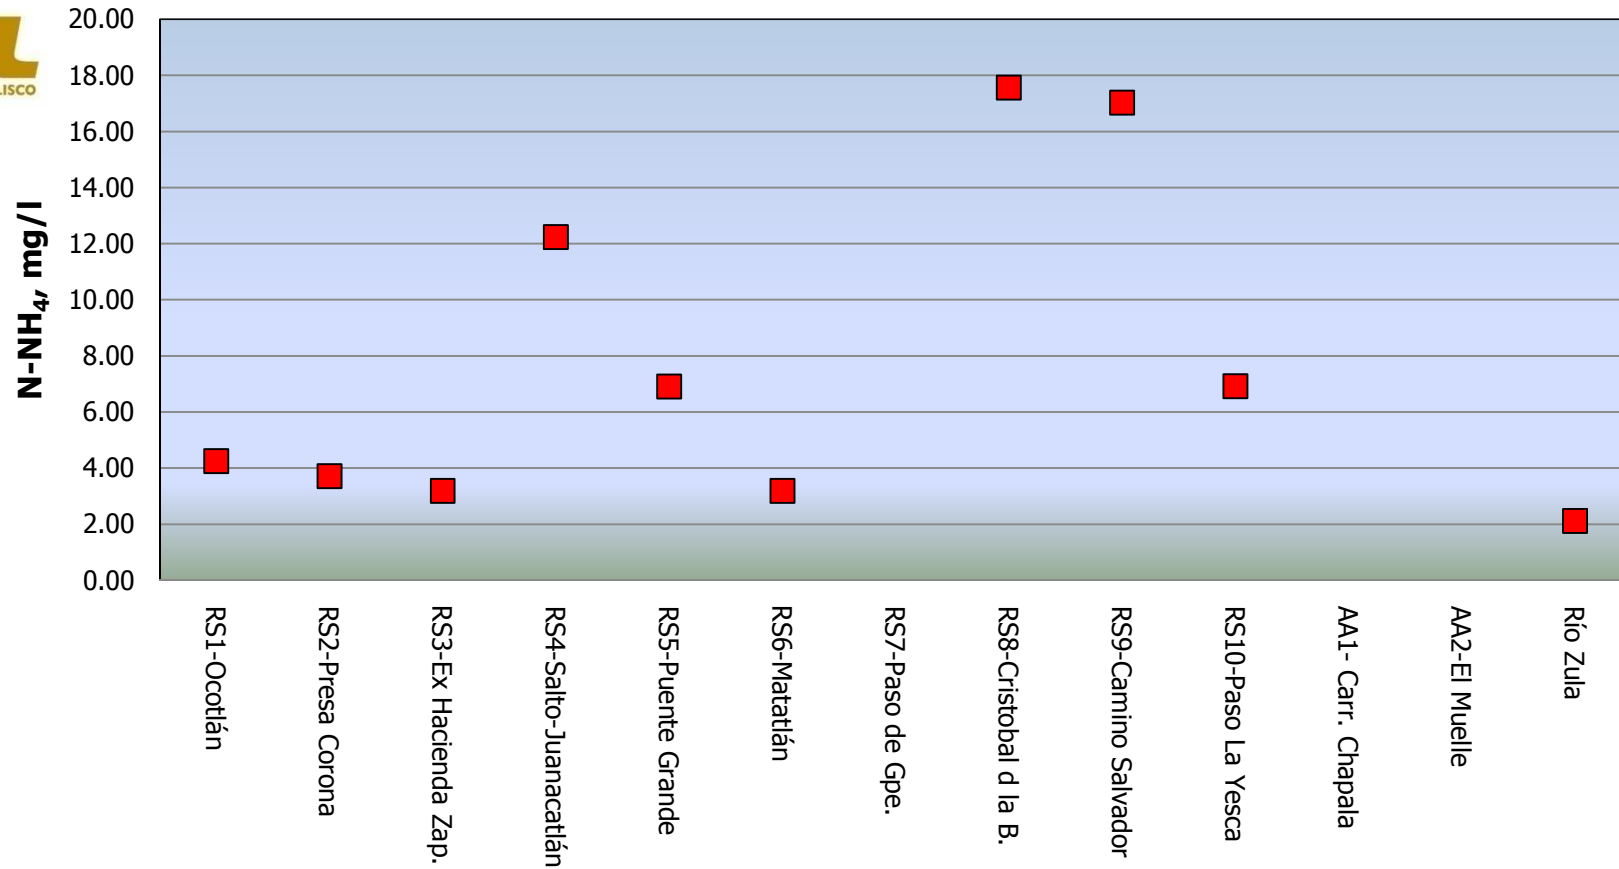
## Nitrógeno Amoniacal Río Santiago, Río Zula y Arroyo El Ahogado

**Interpretación Calidad del Agua (Ley Federal de Derechos,  
Lineamientos Calidad del Agua, Uso 3: Protección Vida Acuática)**

■ Cumple Ley (Menor o Igual a 0.06 mg/l)
 ■ No Cumple Ley (Mayor a 0.06 mg/l)

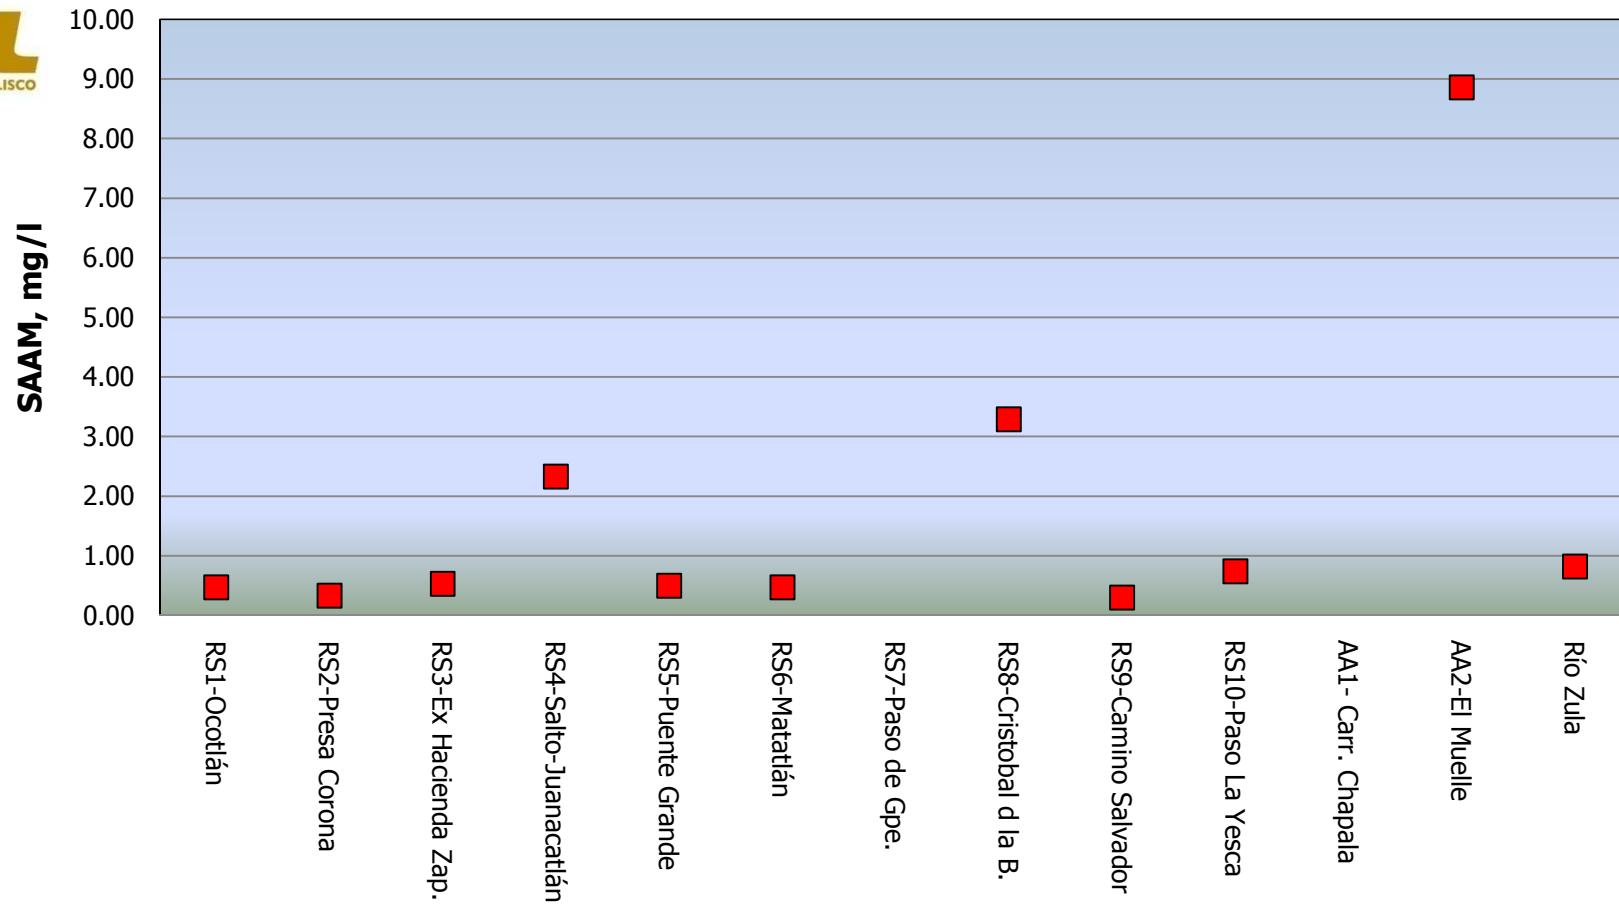
## Sustancias Activas al Azul de Metileno Río Santiago, Río Zula y Arroyo el Ahogado

**Interpretación Calidad del Agua (Ley Federal de Derechos,  
Lineamientos Calidad del Agua, Uso 3: Protección Vida Acuática)**

■ Cumple Ley (Menor o Igual a 0.1 mg/l)
 ■ No Cumple Ley (Mayor a 0.1 mg/l)

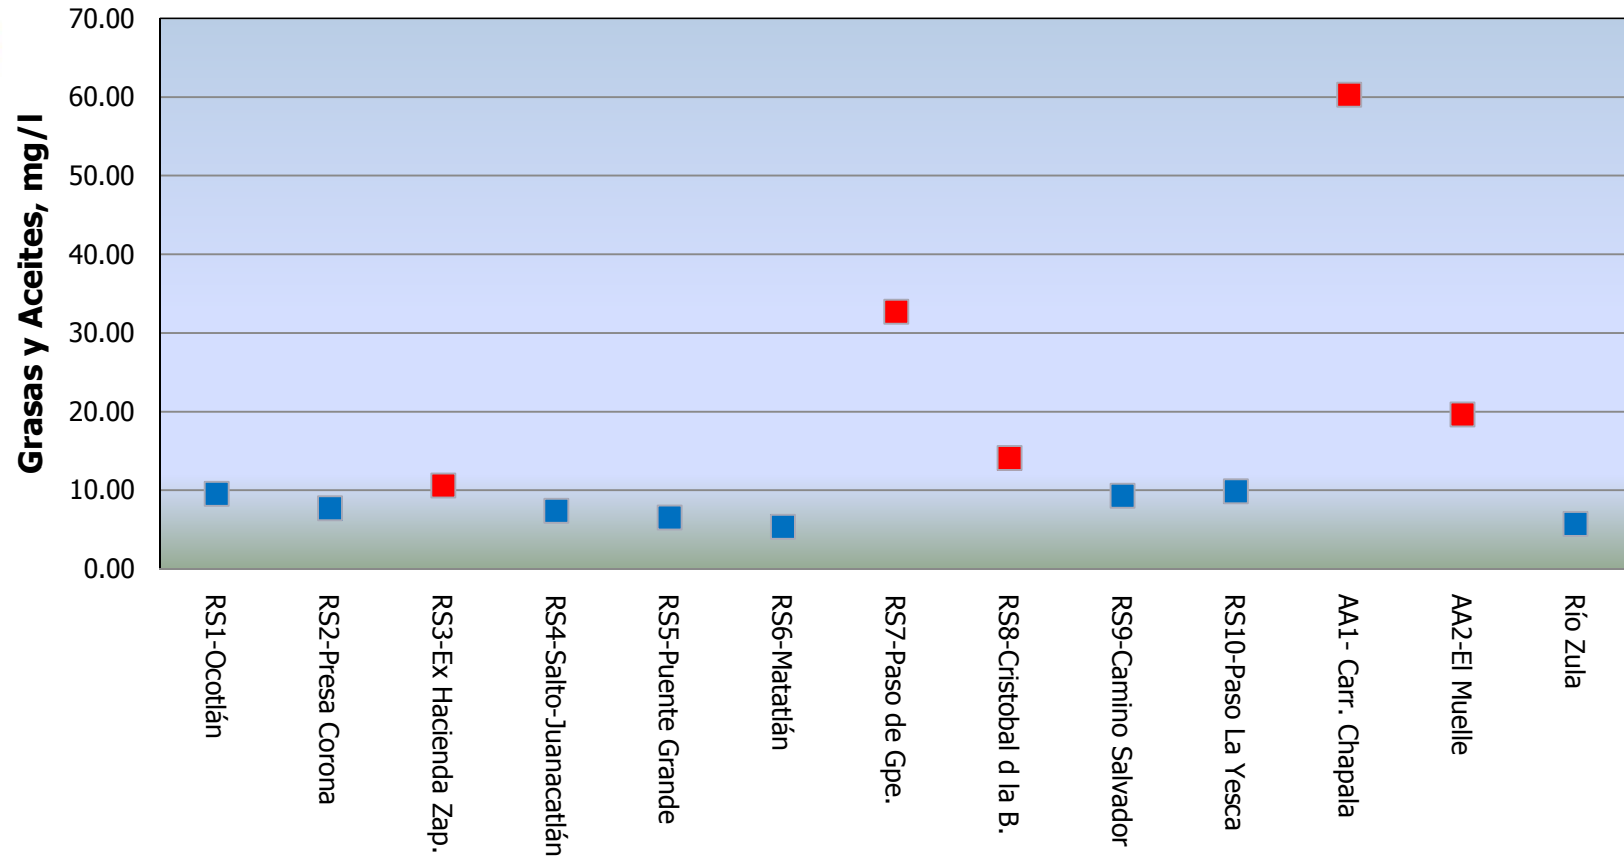
## Grasas y Aceites Río Santiago, Río Zula y Arroyo El Ahogado

**Interpretación Calidad del Agua (Ley Federal de Derechos,  
Lineamientos Calidad del Agua, Uso 3: Protección Vida Acuática)**

Cumple Ley (Menor o igual a 10 mg/l)

No Cumple Ley (Mayor de 10 mg/l)

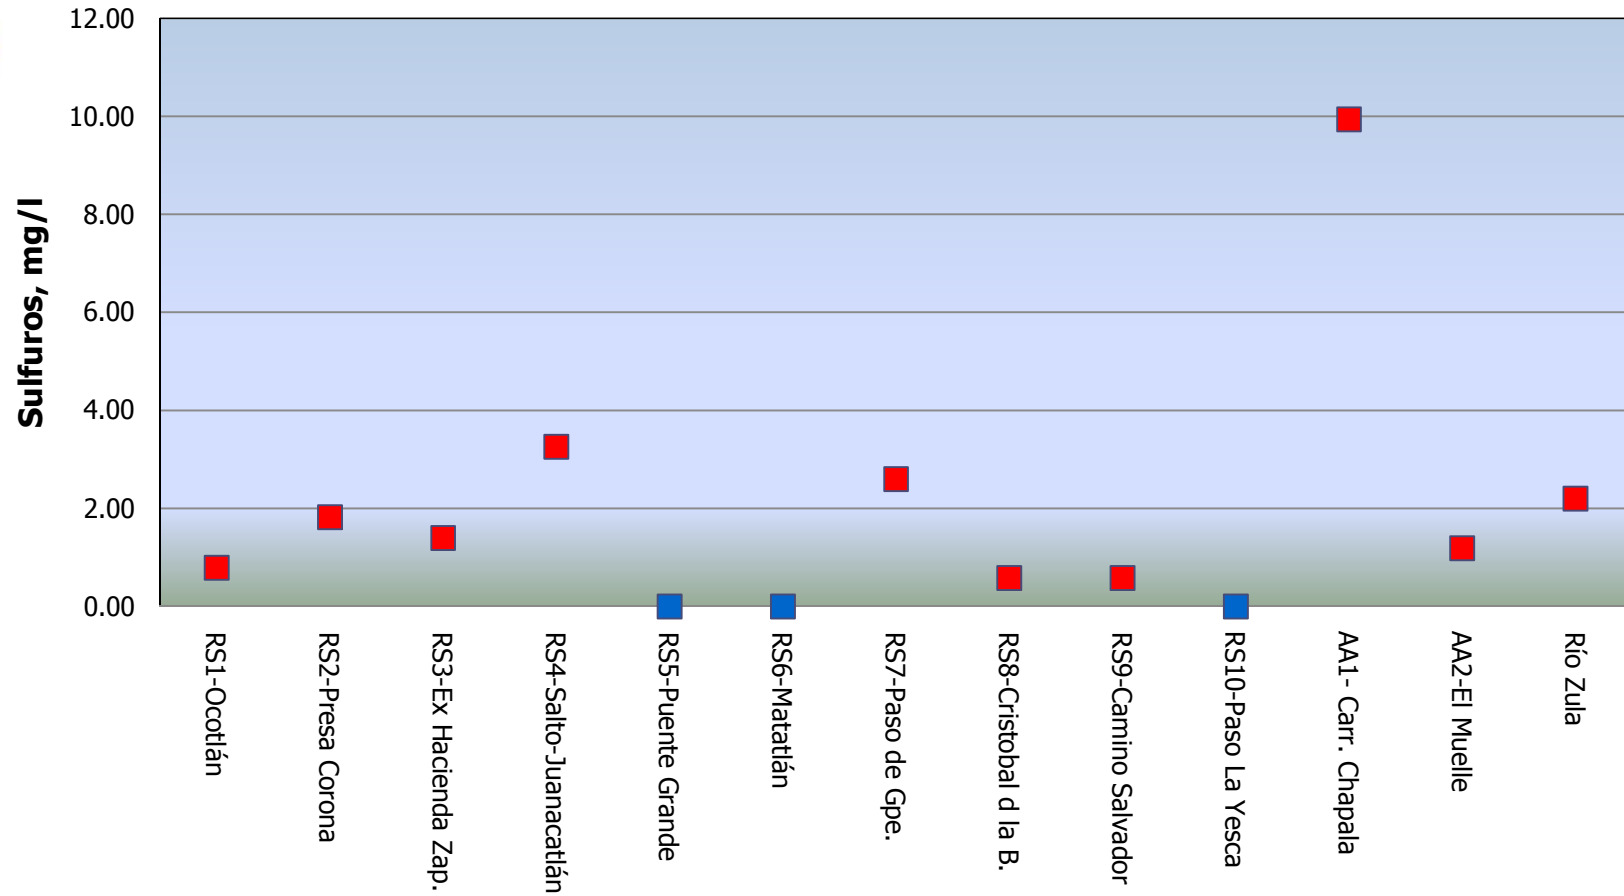
## Sulfuros

**Interpretación Calidad del Agua (Ley Federal de Derechos,  
Lineamientos Calidad del Agua, Uso 3: Protección Vida Acuática)**

Cumple Ley (Menor o Igual a 0.002 mg/l)

No Cumple Ley (Mayor a 0.002 mg/l)

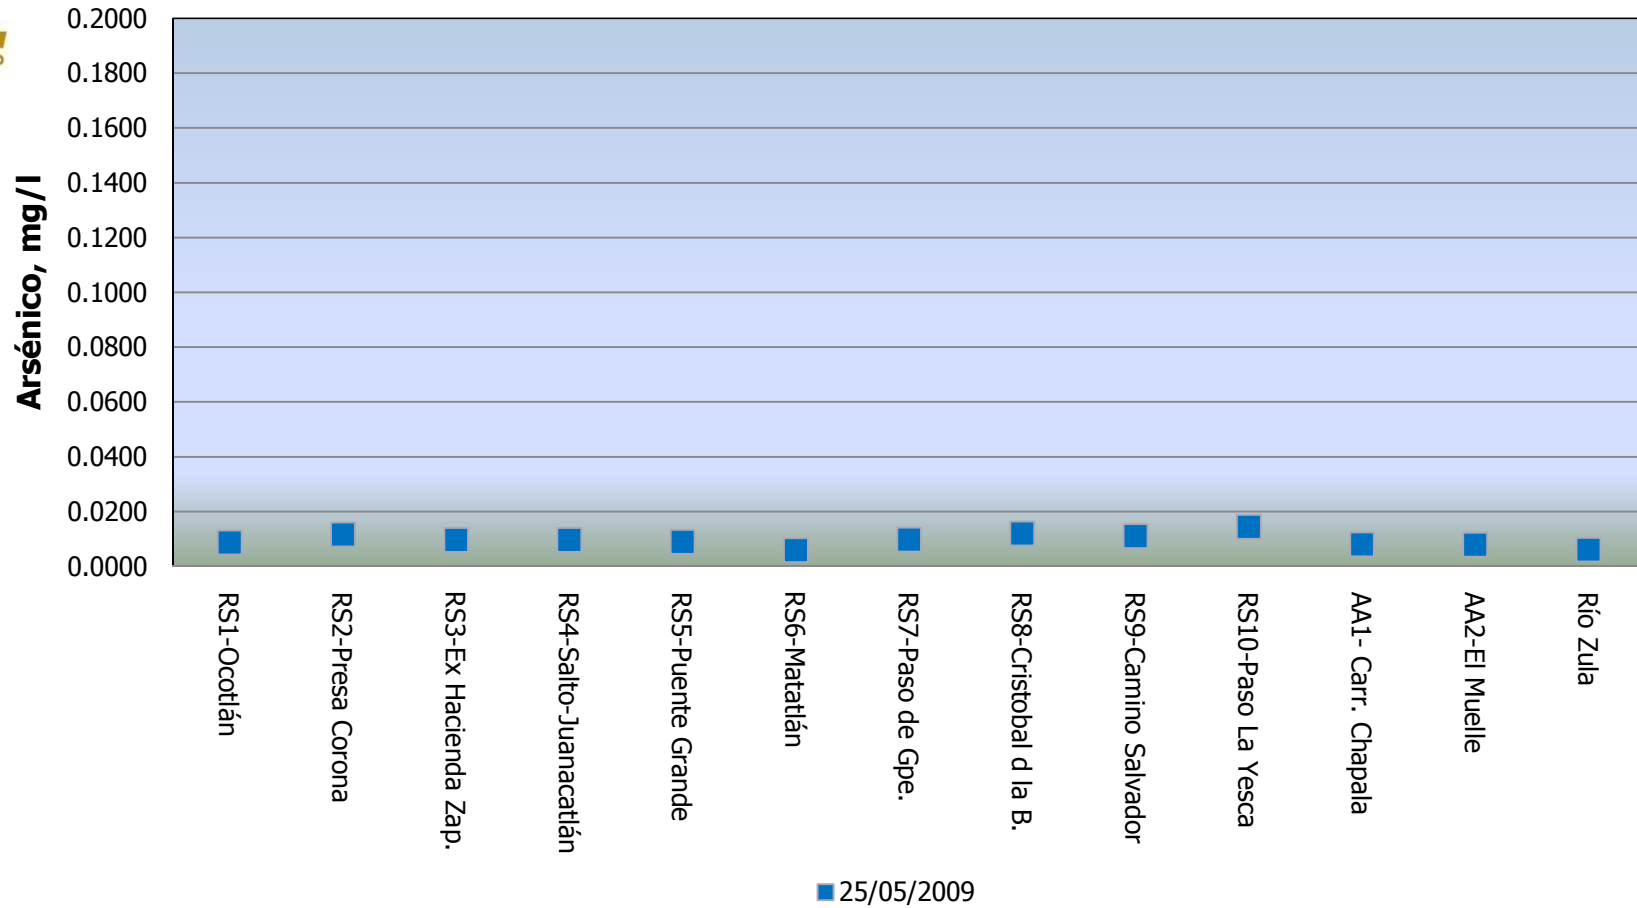
# Arsénico

**Interpretación Calidad del Agua (Ley Federal de Derechos, Lineamientos Calidad del Agua, Uso 3: Protección Vida Acuática)**

■ Cumple Ley (Menor o igual a 0.2 mg/l) ■ No Cumple Ley (Mayor de 0.2 mg/l)

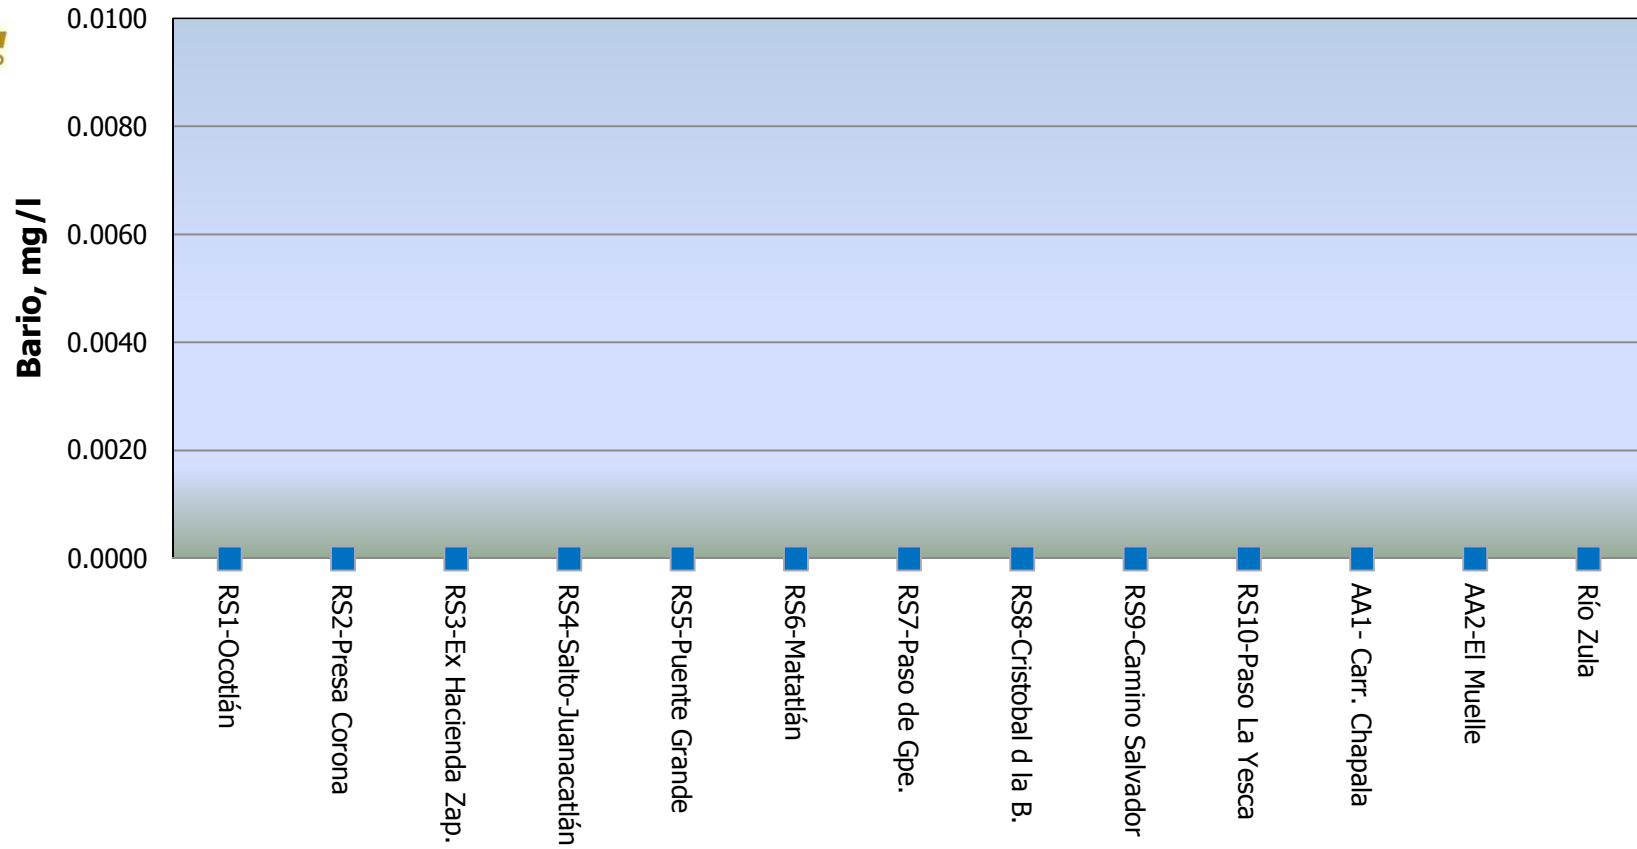
## Bario

**Interpretación Calidad del Agua (Ley Federal de Derechos,  
Lineamientos Calidad del Agua, Uso 3: Protección Vida Acuática)**

Cumple Ley (Menor o igual a 0.01 mg/l)

No Cumple Ley (Mayor de 0.01 mg/l)

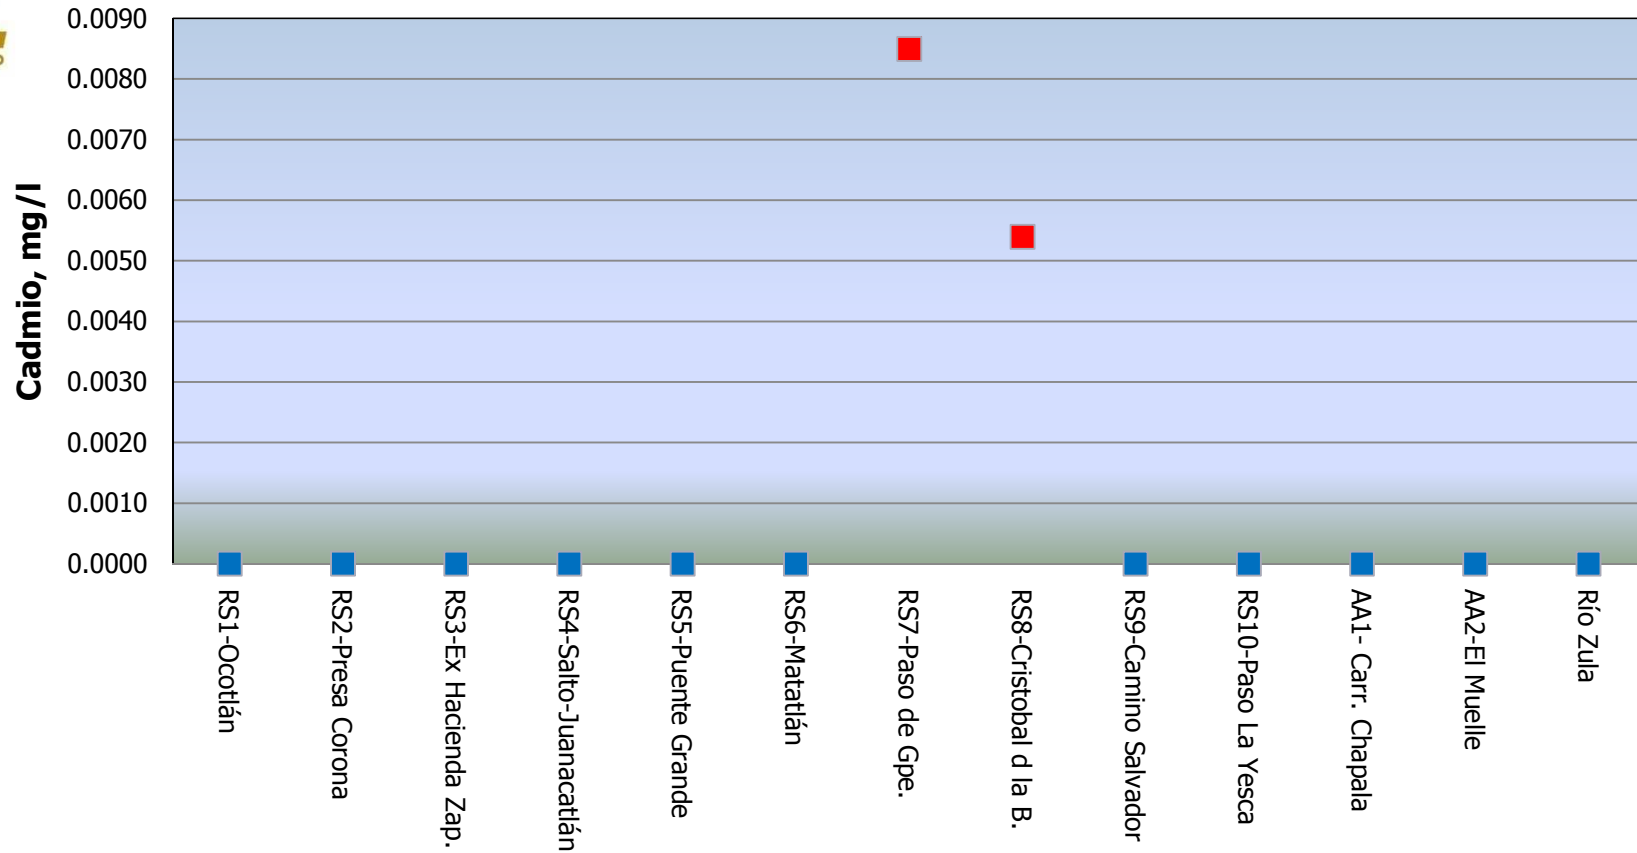
## Cadmio

**Interpretación Calidad del Agua (Ley Federal de Derechos, Lineamientos Calidad del Agua, Uso 3: Protección Vida Acuática)**

■ Cumple Ley (Menor o igual a 0.004 mg/l) ■ No Cumple Ley (Mayor de 0.004 mg/l)

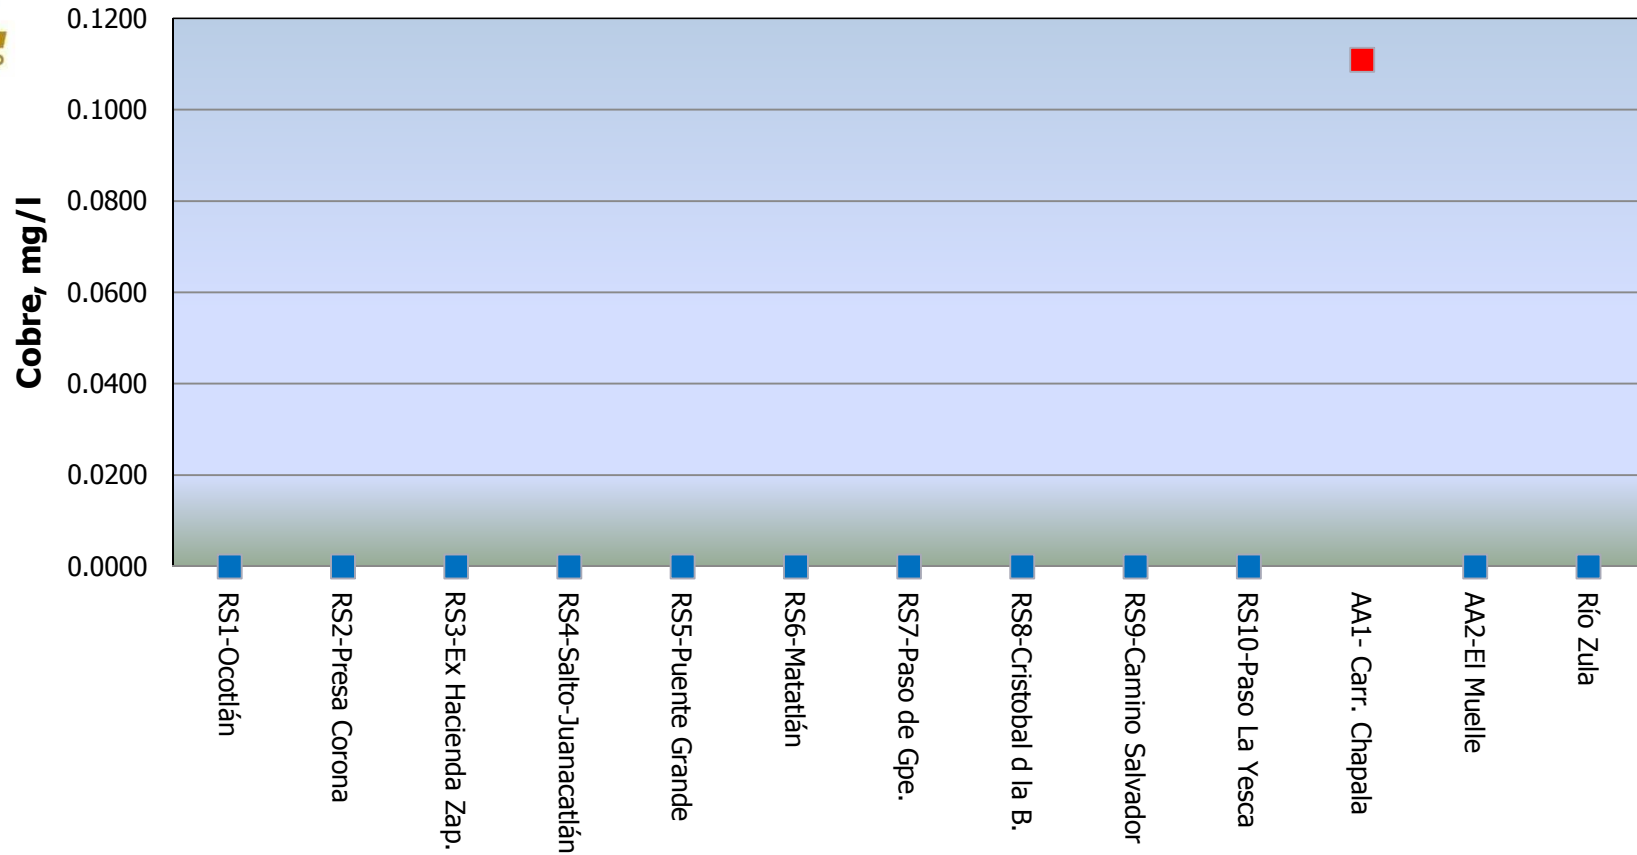
## Cobre

**Interpretación Calidad del Agua (Ley Federal de Derechos, Lineamientos Calidad del Agua, Uso 3: Protección Vida Acuática)**

■ Cumple Ley (Menor o igual a 0.05 mg/l) ■ No Cumple Ley (Mayor de 0.05 mg/l)

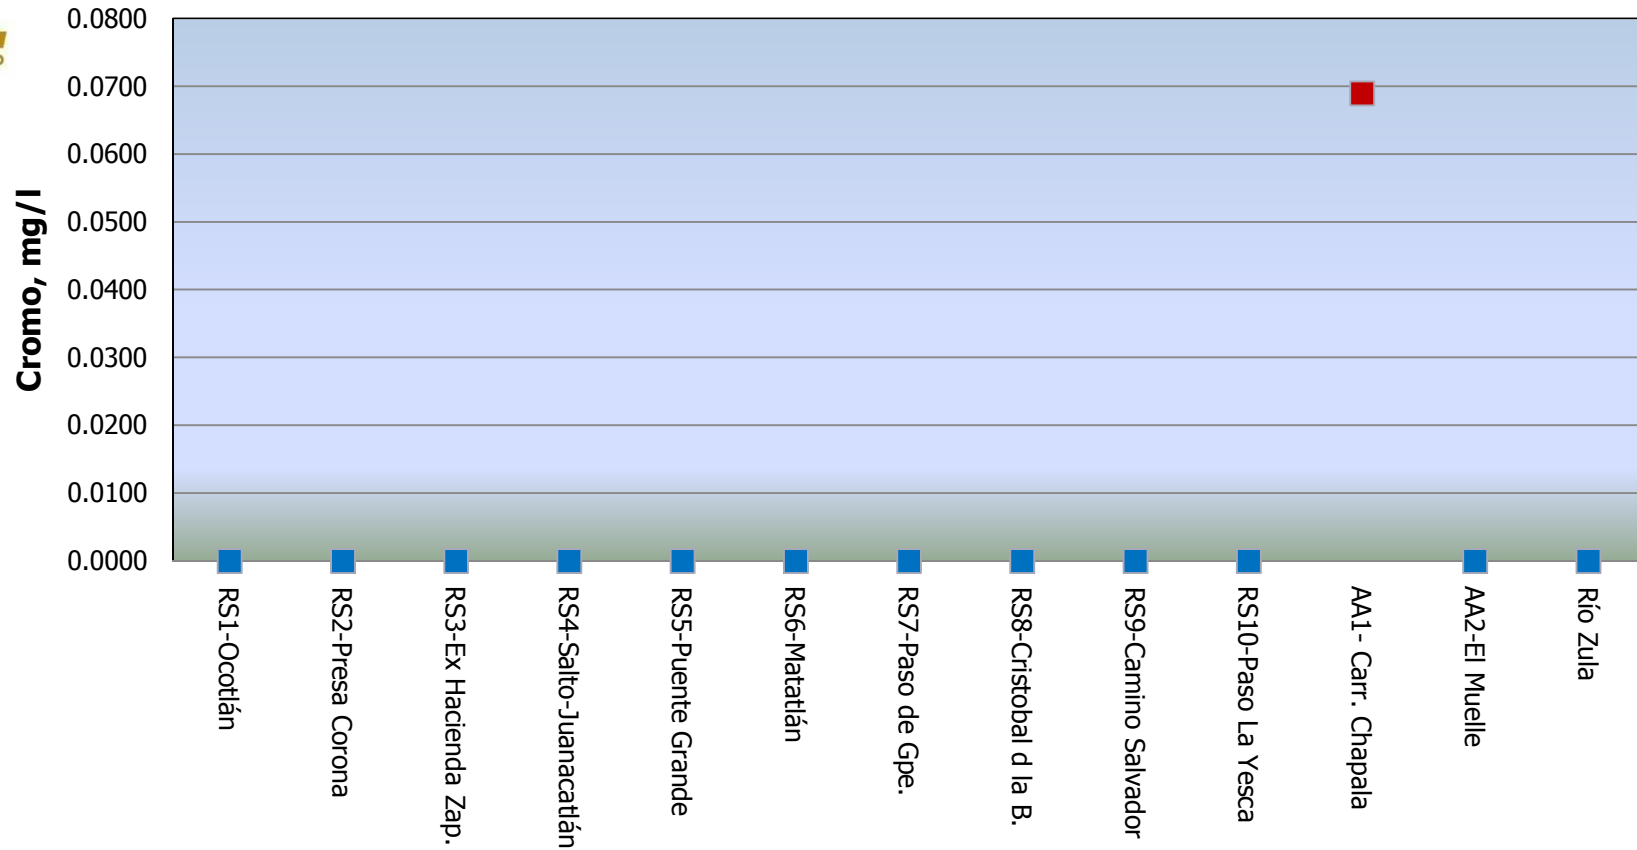
## Cromo

**Interpretación Calidad del Agua (Ley Federal de Derechos,  
Lineamientos Calidad del Agua, Uso 3: Protección Vida Acuática)**

Cumple Ley (Menor o igual a 0.05 mg/l)

No Cumple Ley (Mayor de 0.05 mg/l)

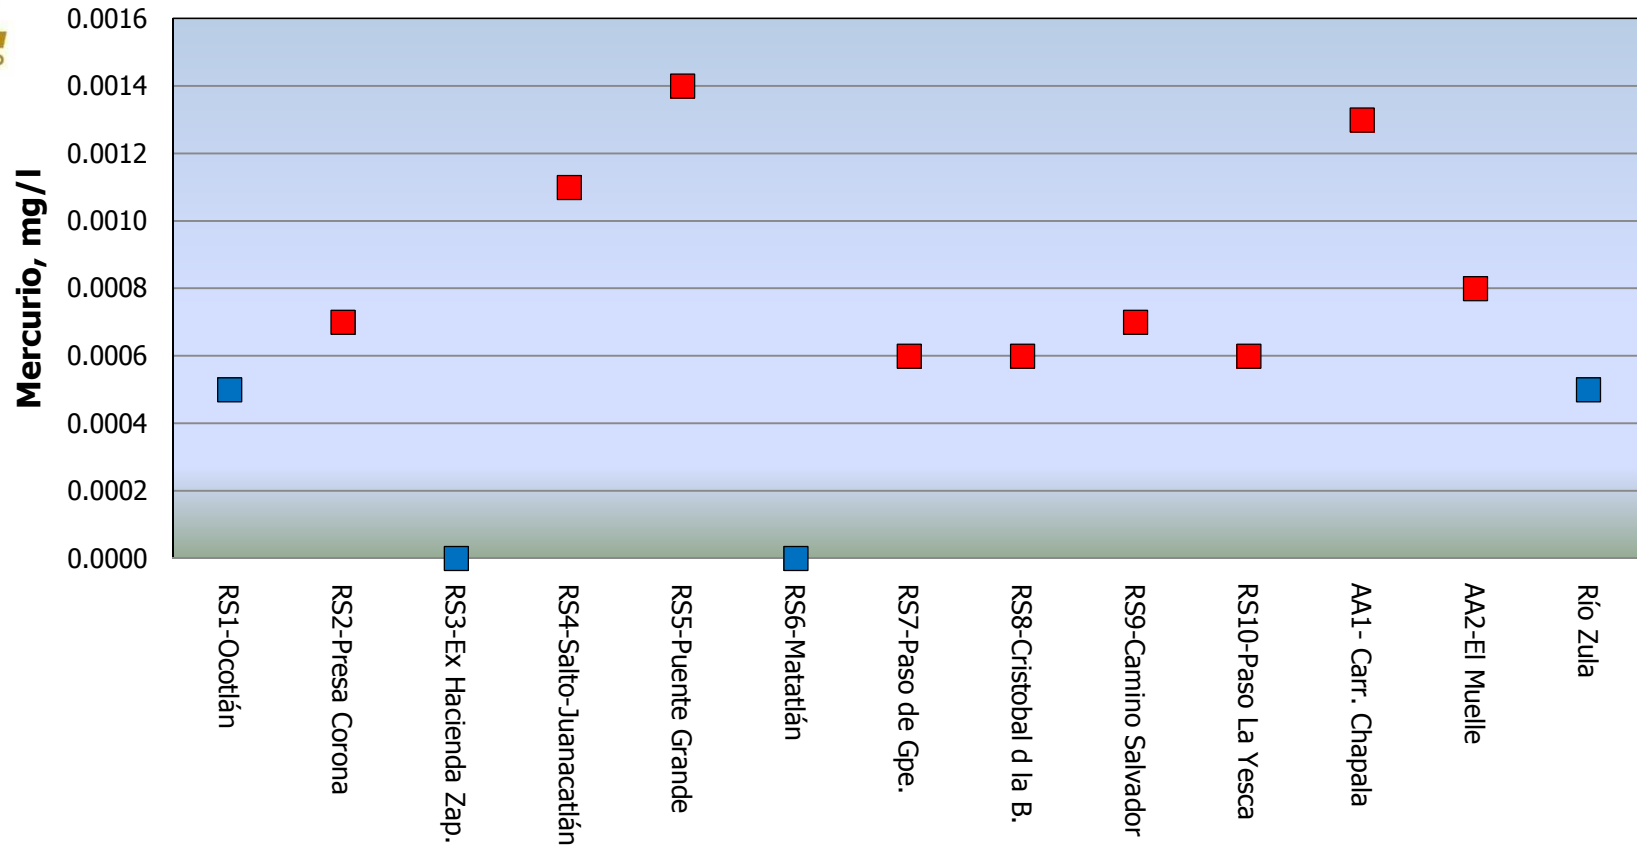
## Mercurio

**Interpretación Calidad del Agua (Ley Federal de Derechos, Lineamientos Calidad del Agua, Uso 3: Protección Vida Acuática)**

■ Cumple Ley (Menor o igual a 0.0005 mg/l)
 ■ No Cumple Ley (Mayor de 0.0005 mg/l)

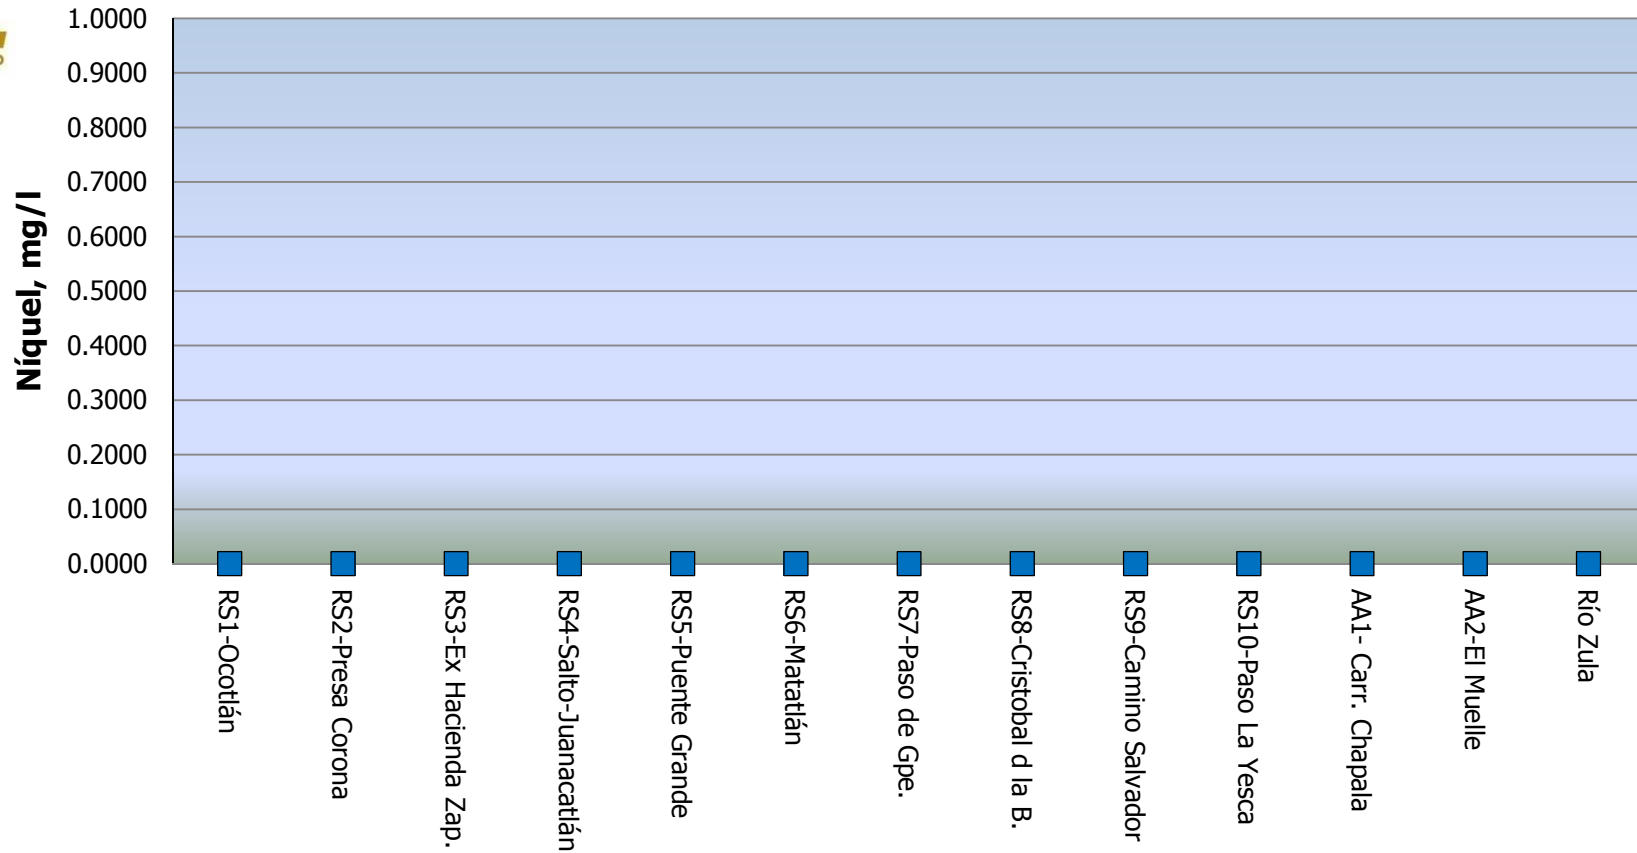
# Níquel

**Interpretación Calidad del Agua (Ley Federal de Derechos, Lineamientos Calidad del Agua, Uso 3: Protección Vida Acuática)**

■ Cumple Ley (Menor o igual a 0.6 mg/l)      ■ No Cumple Ley (Mayor de 0.6 mg/l)

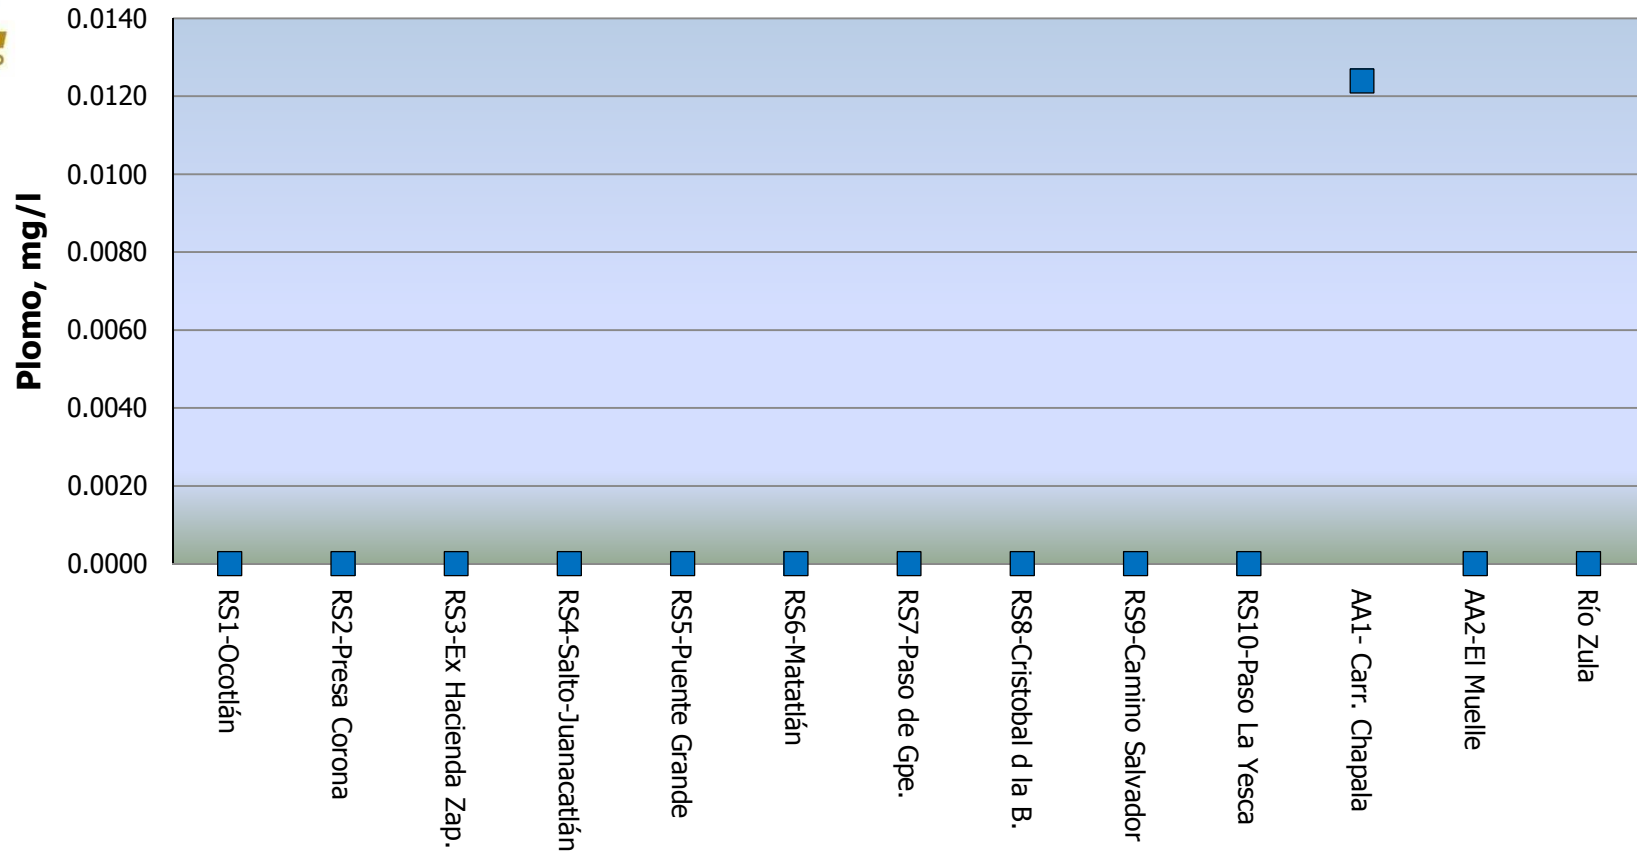
## Plomo

**Interpretación Calidad del Agua (Ley Federal de Derechos,  
Lineamientos Calidad del Agua, Uso 3: Protección Vida Acuática)**

Cumple Ley (Menor o igual a 0.03 mg/l )

No Cumple Ley (Mayor de 0.03 mg/l)

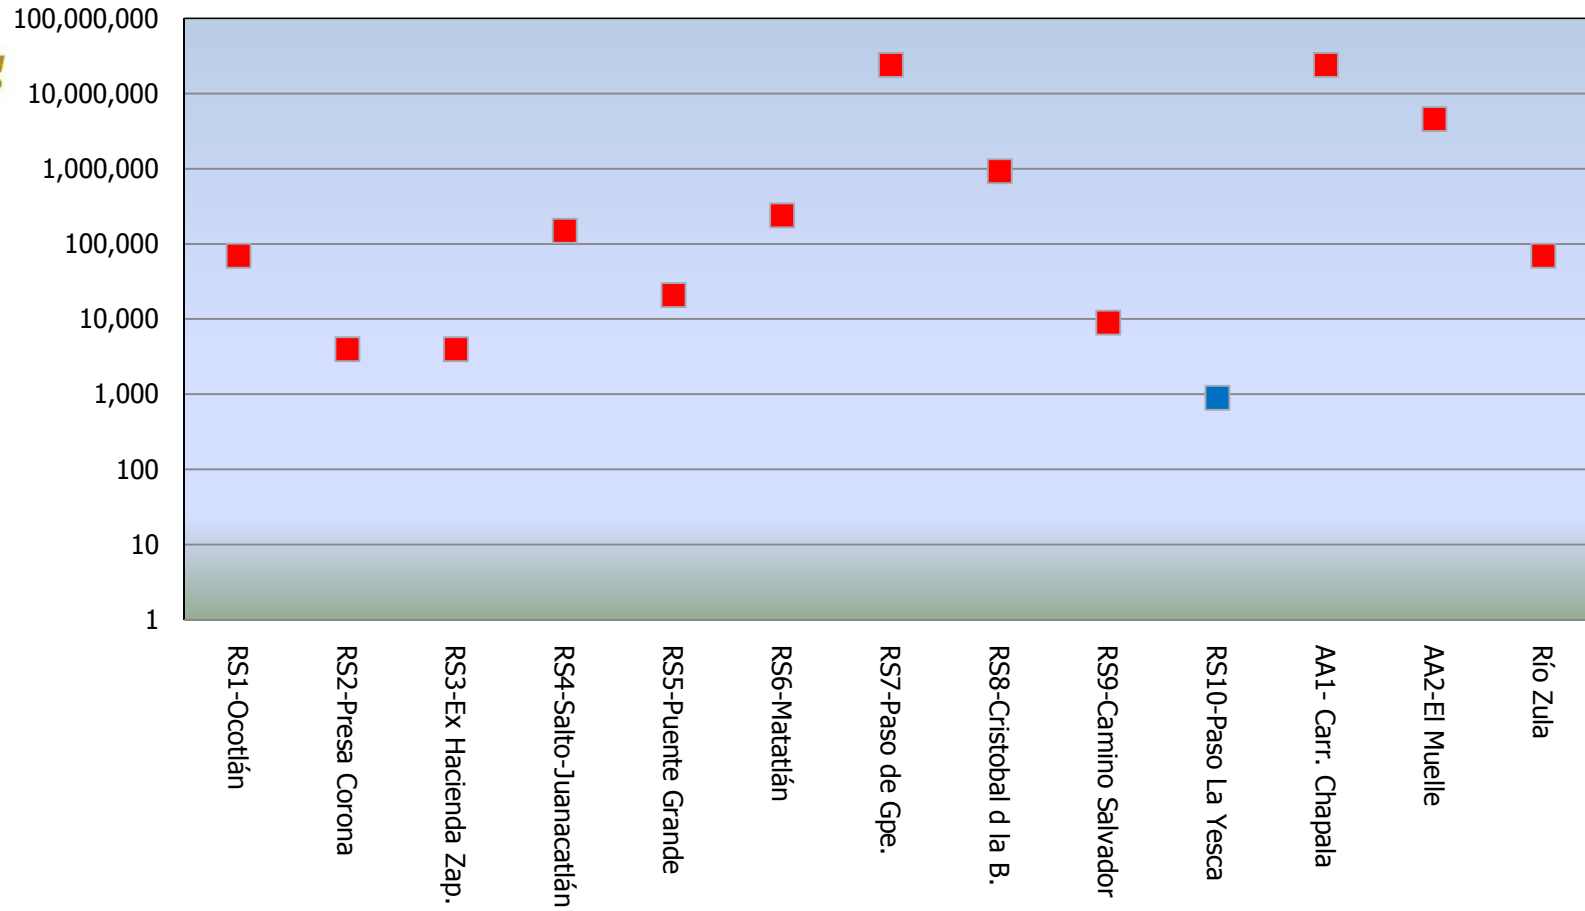
# Coliformes Fecales

Coliformes Fecales, NMP/100 ml

**Interpretación Calidad del Agua (Ley Federal de Derechos, Lineamientos Calidad del Agua, Uso 3: Protección Vida Acuática)**

Cumple Ley (Menor o igual a 1000 NMP/100 ml)

No Cumple Ley (Mayor a 1000 NMP/100 ml)
