DIRECCIÓN DE CUENCAS Y SUSTENTABILIDAD

GERENCIA DE LABORATORIO

“RESULTADOS DEL MONITOREO RÍO SANTIAGO, RÍO ZULA Y ARROYO EL AHOGADO DE MARZO DE 2010”

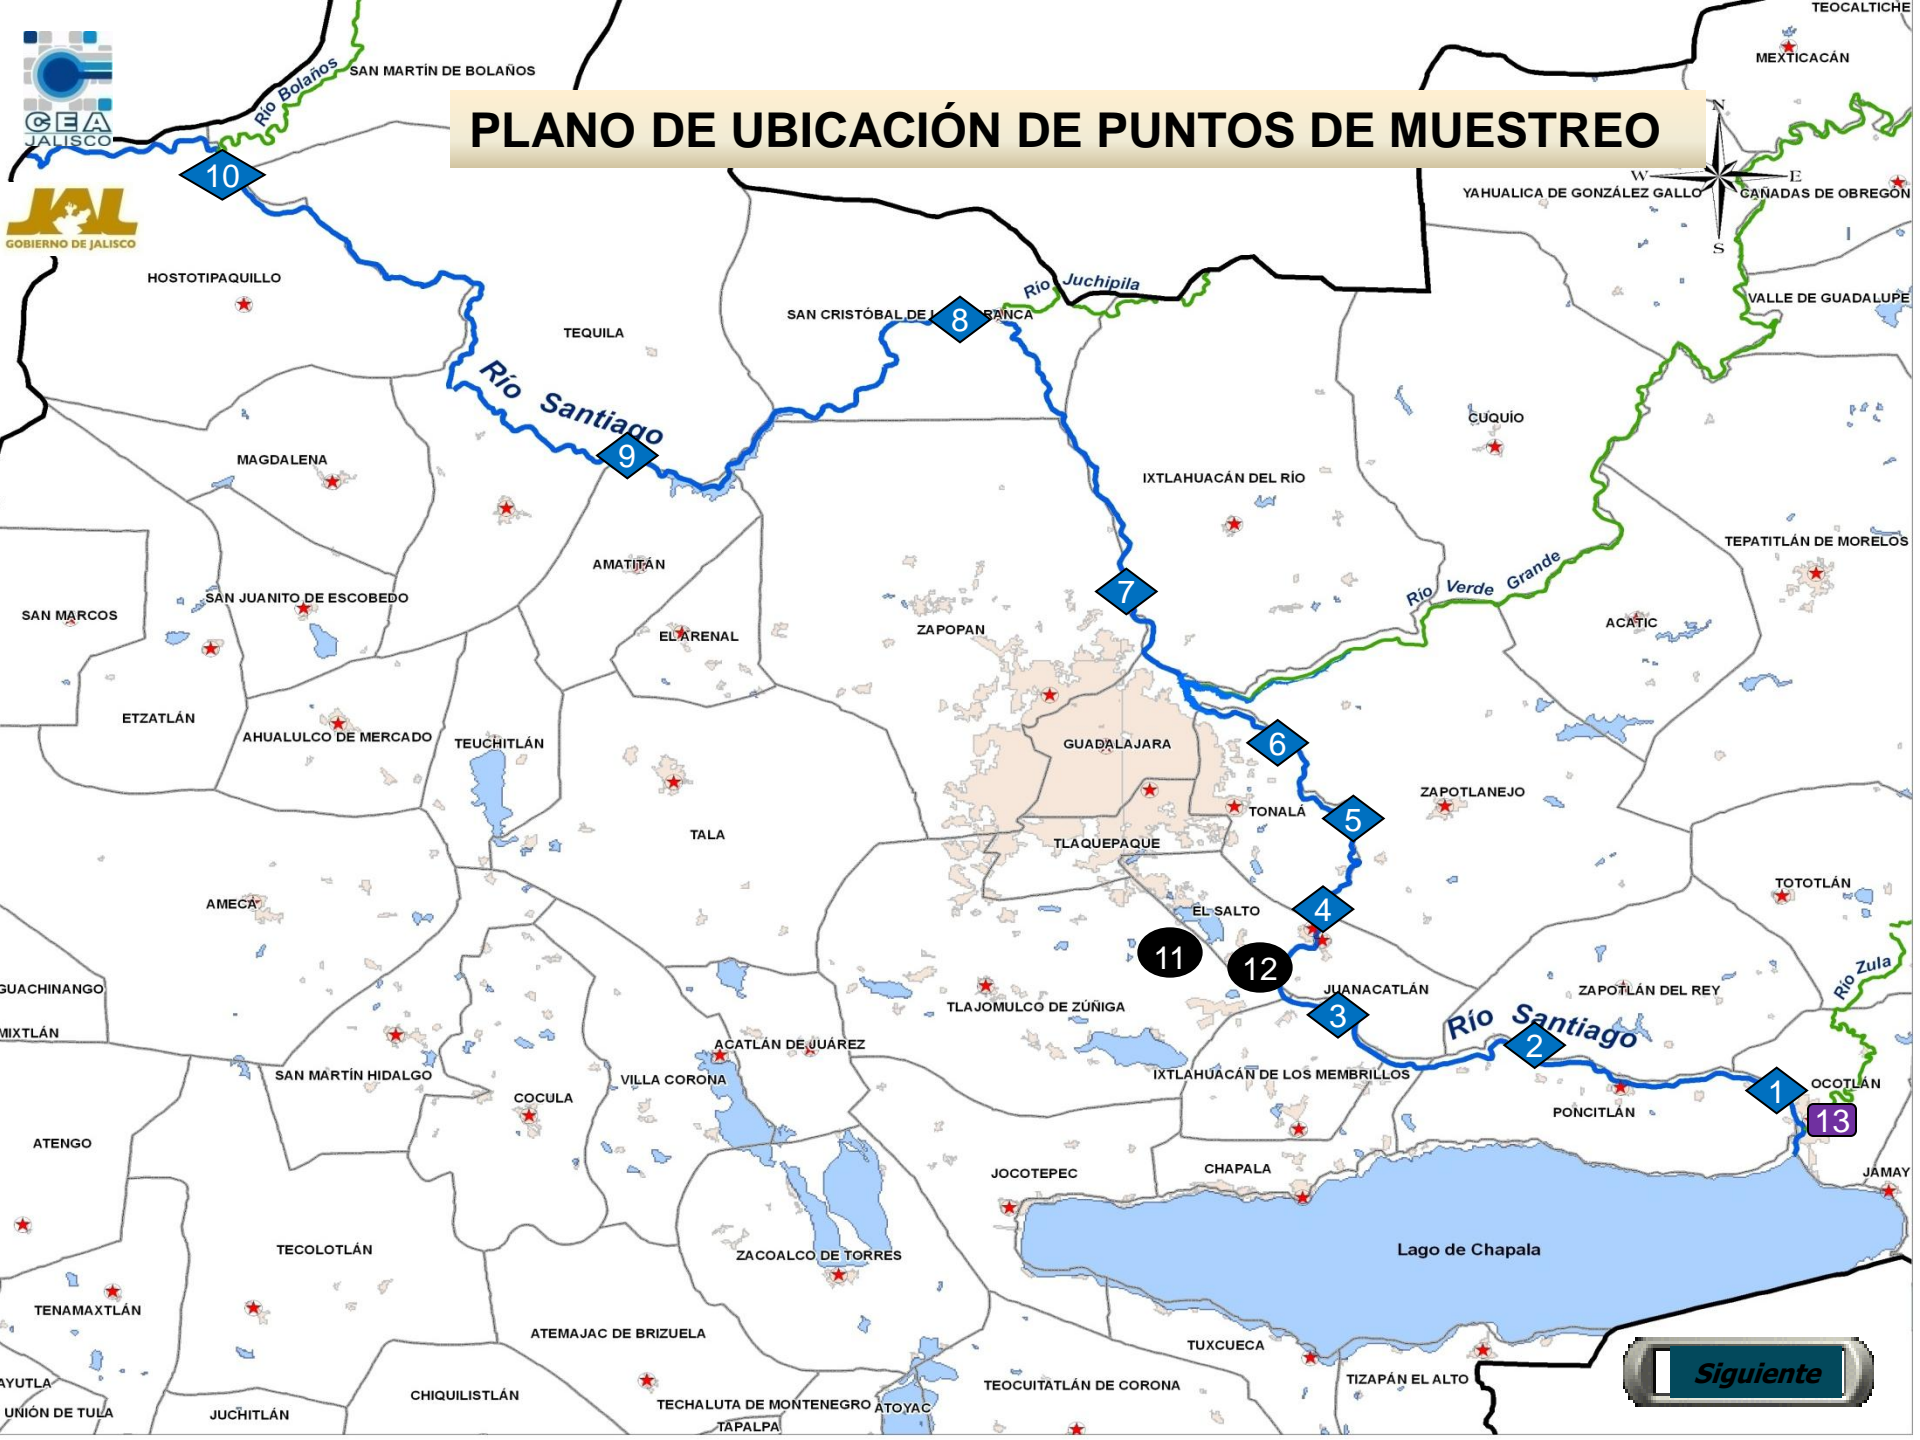
PLANO DE UBICACIÓN DE PUNTOS DE MUESTREO

No.	Punto de Muestreo	Ubicación	Coordenadas
1	Río Santiago 1	Ocotlán	20°20'48.94" N, 102°46'45.81" O
2	Río Santiago 2	Cortina Presa Corona – Poncitlán	20°23'58.8" N, 103°05'26.23" O
3	Río Santiago 3	Exhacienda Zapotlanejo	20°26'31.21" N, 103°08'37.73" O
4	Río Santiago 4	Compuerta - Puente El Salto-Juanacatlán	20°30'46.17" N, 103°10'28.41" O
5	Río Santiago 5	Puente Grande	20°34'15.73" N, 103°08'50.22" O
6	Río Santiago 6	Vertedero Controlado de Matatlán	20°40'05.84" N, 103°11'13.81" O
7	Río Santiago 7	Paso de Guadalupe	20°50'20.75" N, 103°19'44.3" O
8	Río Santiago 8	San Cristóbal de la Barranca	21°02'18.08" N, 103°25'33.73" O
9	Río Santiago 9	Camino al Salvador Tequila	20°54'43.58" N, 103°42'43.07" O
10	Río Santiago 10	Paso la Yesca	21°11'24.38" N, 104°04'22.99" O
11	Arroyo El Ahogado 1	Carretera a Chapala antes de Aeropuerto	20°32'16.17" N, 103°17'48.13" O
12	Arroyo El Ahogado 2	Puente localidad El Muelle	20°29'52.33" N, 103°13'00.2" O

13	Río Zula	Puente Carretera Guadalajara-La Barca	20°20'40.38" N, 102°46'29.16" O

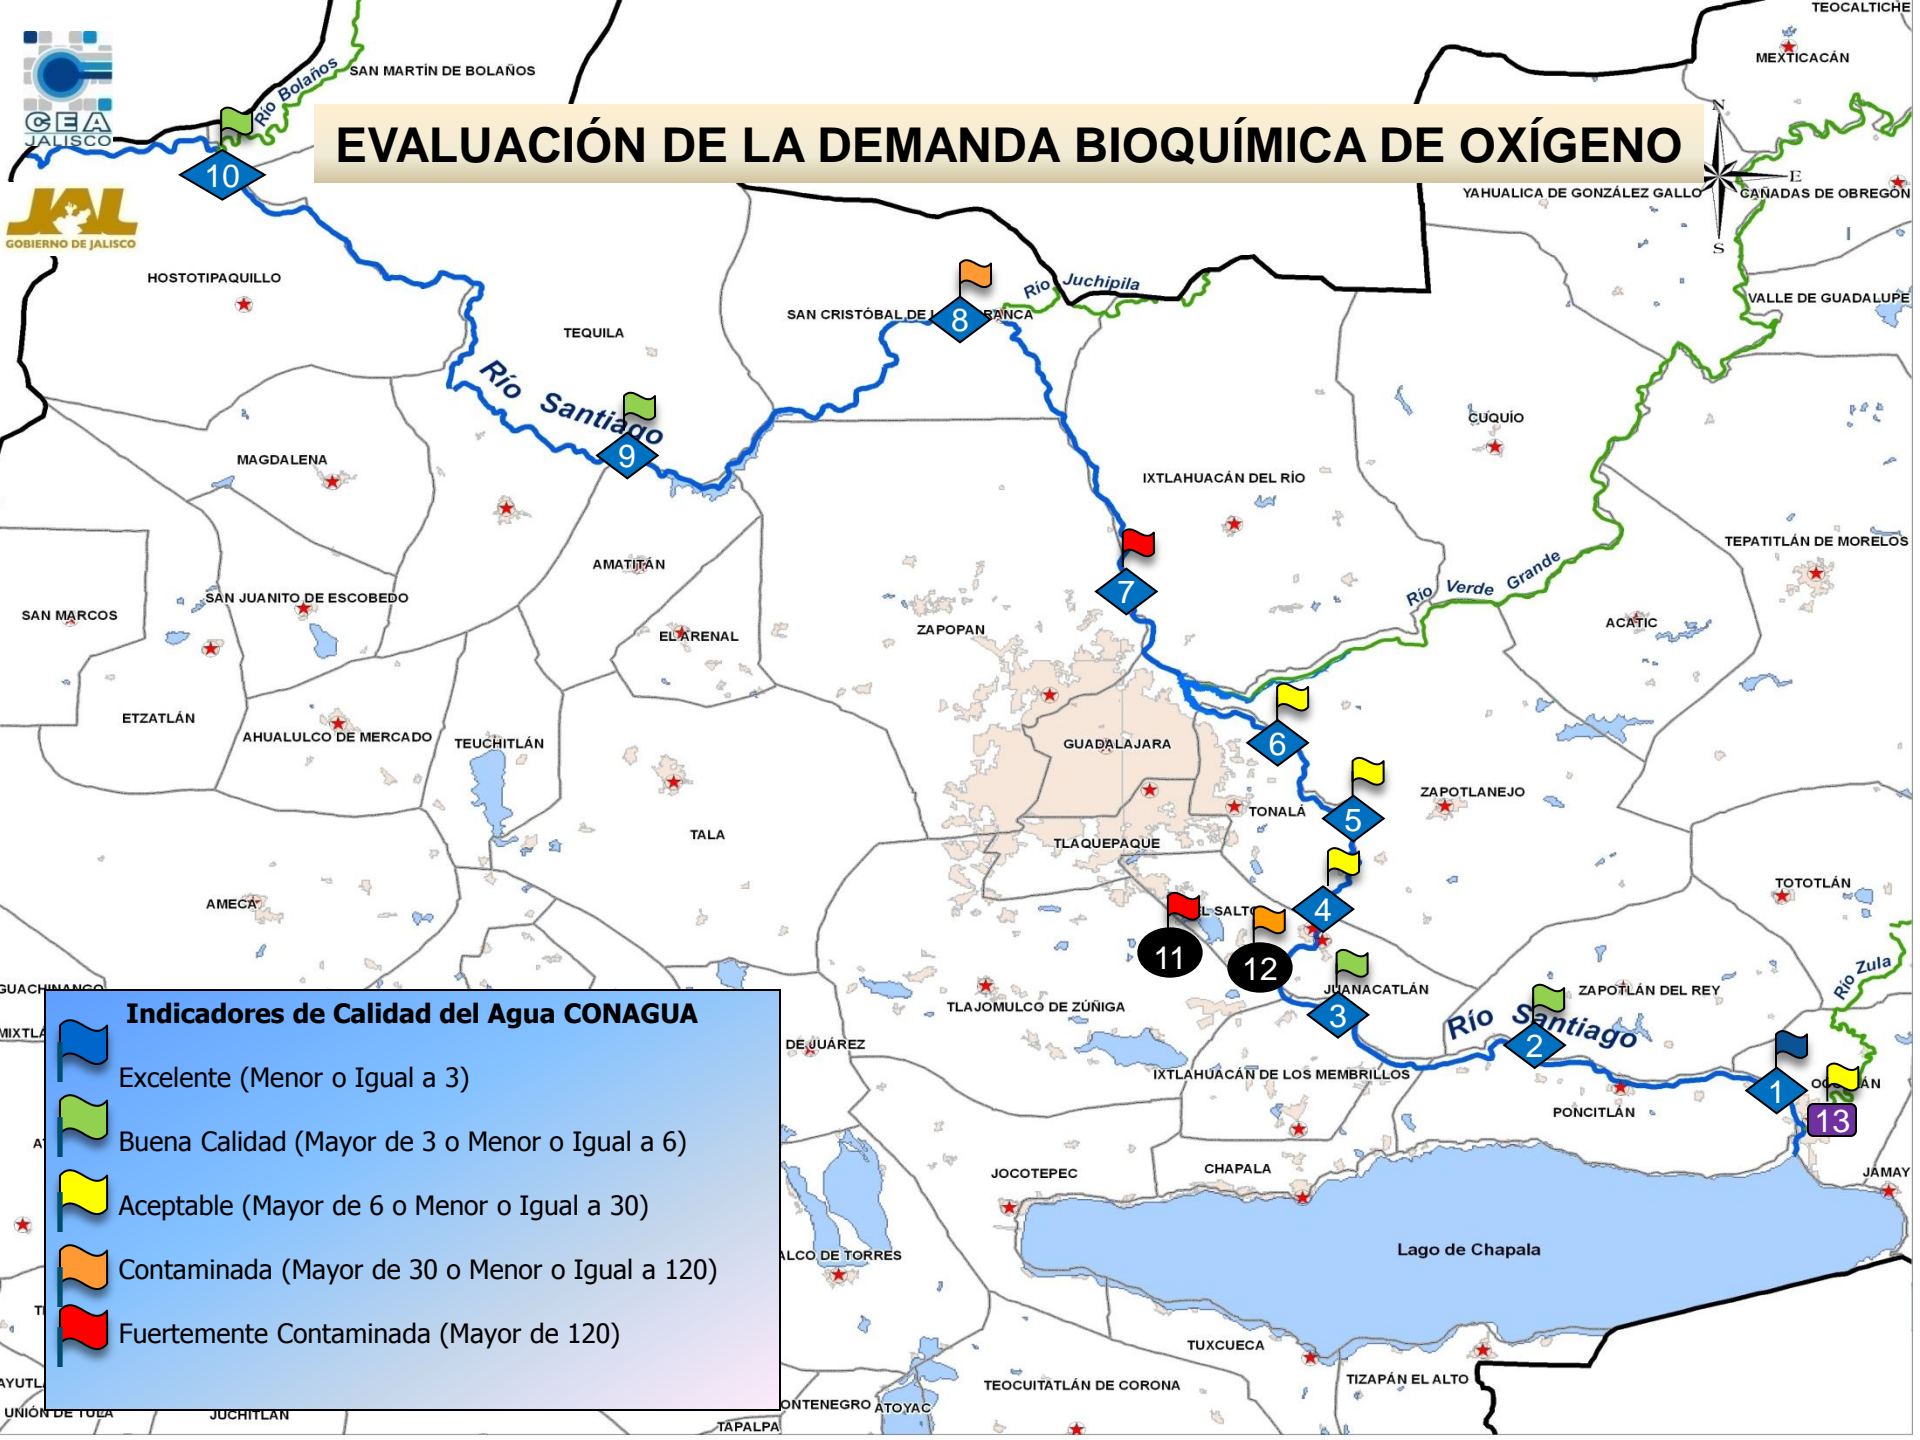
EVALUACIÓN DE LA DEMANDA BIOQUÍMICA DE OXÍGENO

La DQO indica presencia de sustancias provenientes de descargas no municipales y la DBO la cantidad de materia orgánica biodegradable, proveniente principalmente de descargas municipales. El incremento de la concentración de estos parámetros incide en la disminución del contenido de oxígeno disuelto en los cuerpos de agua.

Indicadores de Calidad del Agua CONAGUA

Excelente (Menor o Igual a 3)
-

Buena Calidad (Mayor de 3 o Menor o Igual a 6)
-

Aceptable (Mayor de 6 o Menor o Igual a 30)
-

Contaminada (Mayor de 30 o Menor o Igual a 120)
-

Fuertemente Contaminada (Mayor de 120)
